# Studi Efektivitas Pencahayaan Atrium Lenmarc Mall di Surabaya

Therecia Chany Hartono dan Luciana Kristanto  
 Program Studi Arsitektur, Universitas Kristen Petra  
 Jl. Siwalankerto 121-131, Surabaya  
 chaanny@gmail.com; Lucky@petra.ac.id

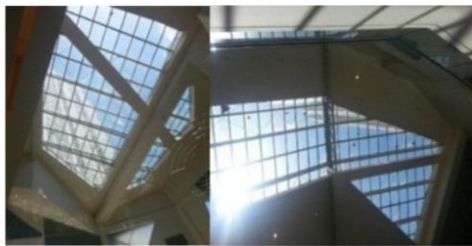
Menurut penelitian yang dikerjakan oleh Tanner pada 2010, *skylight* yang berada pada Lenmarc Mal tidak didesain dengan baik, karena panas matahari dapat langsung masuk ke dalam bangunan. Hal ini dapat mengganggu aktivitas manusia yang sedang berlangsung di dalamnya.

Gambar 1.2 *Skylight* pada Lenmarc Mal Surabaya (sumber: Tanner, 2014, Hal. 4 Retrieved from [temuilmiah.iplbi.or.id](http://temuilmiah.iplbi.or.id))

Gambar 1.2 menunjukkan bagaimana sinar matahari yang masuk menyilaukan dan memasukkan panas atau radiasi matahari itu sendiri. Dari penelitian yang dilakukan oleh Tanner(2014), ditemukan bahwa beberapa orang menghindari panas matahari tersebut seperti terlihat dalam gambar yang berada di atas. Hal ini memperlihatkan bahwa *skylight* Lenmarc Mal kurang efektif.

Lenmarc Mal telah menanggapi isu itu dengan menaruh polikarbonat putih susu pada *skylight* yang berada di atriumnya sebagai penutup atap *skylight*. Namun muncul masalah lain seperti yang tercantum pada review online bahwa kini pencahayaan atrium Lenmarc Mal menjadi gelap (Nurul, 2016). Hal ini membuktikan bahwa meski telah dilakukan pembenahan, tingkat efektivitas pencahayaan atrium masih belum sesuai.

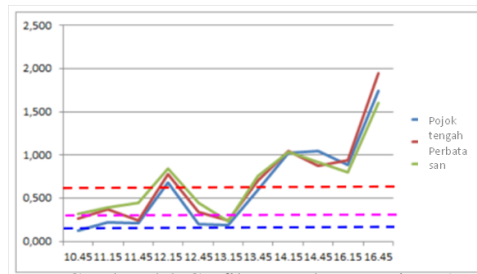
Gambar 4.2 Grafik pengukuran atrium A

Pada gambar 4.2, garis putus-putus merupakan standar minimal DF. Warna biru merupakan minimal untuk sirkulasi (0,2%), warna ungu untuk minimal entrance hall dan public building (0,3%) dan warna merah menandakan standar minimal DF koridor (0,6%). Terlihat pada gambar tersebut, bahwa pada waktu-waktu tertentu beberapa area tidak memenuhi standar minimal DF. Apabila dirangkum menjadi satu tabel, maka, jam-jam yang tidak memenuhi standar DF untuk atrium A dapat dilihat pada tabel 4.2.

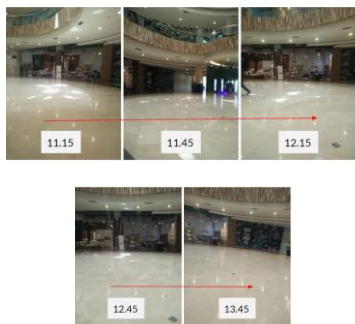
Gambar 4.3 Kebocoran yang terjadi pada atrium A (Sumber: dokumentasi pribadi)

Pada gambar tersebut terlihat bahwa masih terjadi kebocoran sinar matahari yang dimulai pada pukul 11.15. kebocoran itu terjadi pada salah satu sisi atrium. Kebocoran yang terjadi awalnya luas, namun semakin lama semakin mengecil dan akhirnya pada pukul 13.45 menghilang.

Dari percobaan di atas, maka usulan desain paling tepat yang dapat dilakukan oleh Lenmarc mal dalam menanggulangi masalah yang mereka hadapi adalah dengan menambahkan kacafilm 40%. Kaca Film 20% memang membuat DF tinggi, namun perbedaan cahaya yang didapat dari pukul 10.45 hingga 11.15 terlalu besar dibanding dengan yang lainnya, sehingga kurang nyaman untuk pengelihatannya. Sedangkan untuk saringan, DF yang didapat besar dan terang, namun pada jam-jam tertentu saat cahaya matahari berada tepat di atasnya, pembayangan oleh saringan tidak terjadi dan mengakibatkan silau masuk ke dalam bangunan. Maka dari itu, penambahan kaca film 40% adalah langkah yang paling efektif dari ketiga alternatif tersebut.

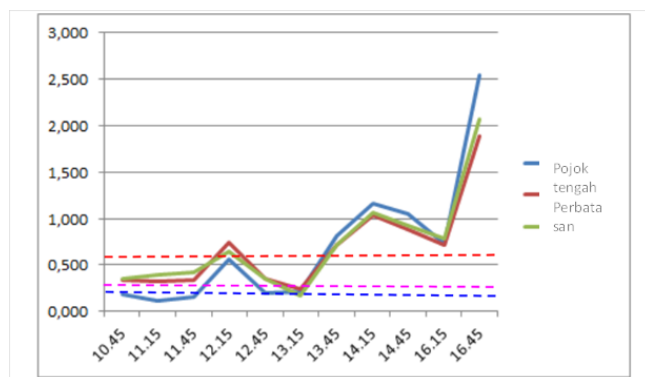
Gambar 4.5 Grafik pengukuran atrium B

Terlihat dari grafik bahwa beberapa jam tidak memenuhi standar DF sebuah atrium. Jam-jam tersebut apabila dirangkum dalam tabel hasilnya pada tabel 4.4.

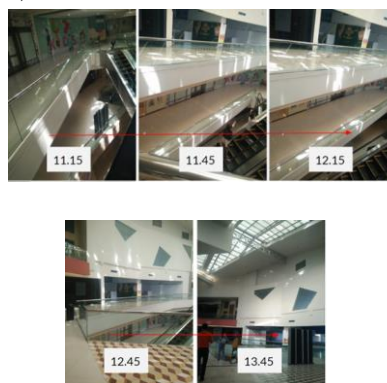
Pada waktu dilakukan pengukuran, diambil pula foto-foto untuk menangkap apakah ada kebocoran sinar matahari yang terjadi pada atrium. Dari foto yang ditampilkan pada gambar 4.6, terlihat bahwa cahaya matahari masih mengalami kebocoran. Kebocoran pada atrium ini kebanyakan berada pada koridor yang berada dilantai atas yang lama-kelamaan menghilang (pukul 13.45).

Gambar 4.6 Kebocoran matahari pada atrium B (Sumber: dokumentasi pribadi)

mengalami kebocoran cahaya matahari yang membuat pengunjung tidak nyaman. Kebocoran itu terjadi pada salah satu sisi atrium atau bagian tenggara Lenmarc.
