Upaya Menghilangkan Jenis Kecacatan Mulut Melipat dengan Tahapan DMAIC di PT X

Donny Gunawan¹, Prayonne Adi²

Abstract: The research was conducted to eliminate the type of folding mouth defect in the production output at PT X. Folding mouth defect is the cause of leakage in the bottle. The problem is seen based on customer complaint data in 2020, namely 19% of customers complained about leaking bottles and the company has a target to achieve zero defects in products received by consumers. Efforts to eliminate the type of folding mouth defect are carried out using the Define, Measure, Analyze, Improve and Control (DMAIC) stages to analyze the root cause of the problem and provide a proposed improvement plan that will be carried out. Analysis of the causes of the problem is done using the help of fishbone diagrams. Four factors cause the problem of folding mouth defects, namely man, machine, method and material factors. One of the root causes of problems in folding mouth defects is a loose blowpin. Improvements that can be made to eliminate folding mouth defects are to carry out an overall audit of the machine and replace abnormal parts.

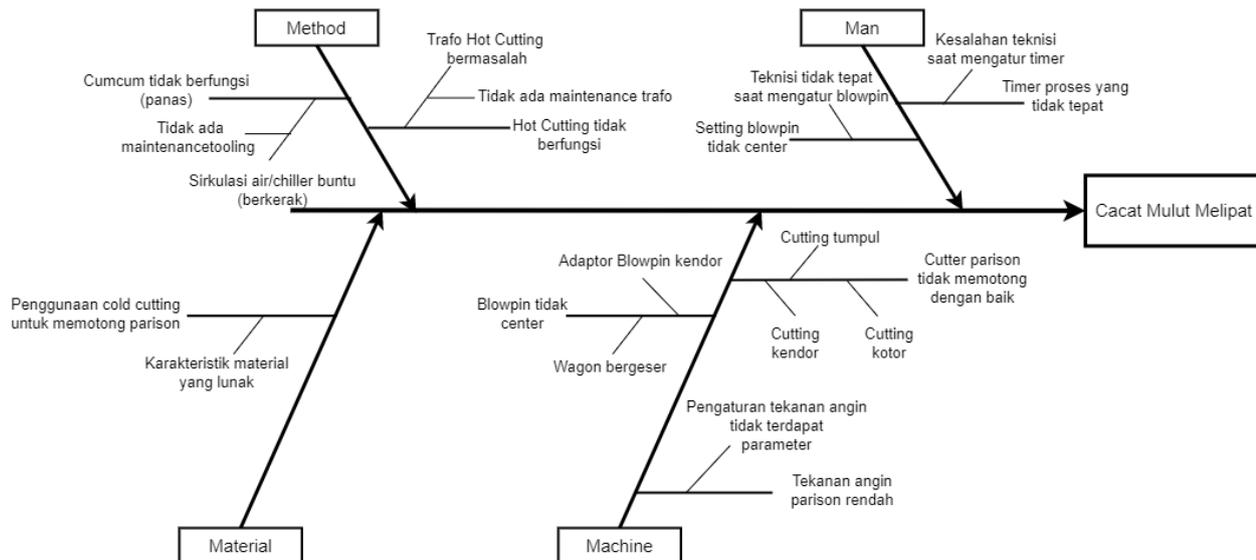
Gambar 2. Fishbone diagram

Tahapan *analyze* yang dilakukan adalah dengan mencari tahu akar penyebab permasalahan yang terjadi berdasarkan dari pengamatan dan hasil wawancara di lapangan dengan menggunakan *fishbone* diagram. Berdasarkan dari *fishbone* diagram pada gambar 2, didapatkan akar penyebab permasalahan jenis kecacatan mulut melipat yang terbagi menjadi empat faktor yaitu faktor *machine*, *man*, *method*, dan *material*.

Faktor *machine* yang dapat menyebabkan kecacatan mulut melipat yang pertama adalah *cutting* parison yang tidak memotong dengan baik karena disebabkan oleh *cutting* yang tumpul, kotor, dan kendur. Faktor *machine* kedua adalah *blowpin* yang tidak *center* karena disebabkan adanya adaptor *blowpin* yang kendur dan wagon yang bergeser. Faktor ketiga adalah tekanan angin parison yang rendah yang disebabkan oleh pengaturan tekanan angin yang tidak memiliki parameter.

Faktor *man* yang dapat menyebabkan kecacatan mulut melipat yang pertama adalah *setting blowpin* yang tidak *center* karena disebabkan oleh kesalahan teknisi yang tidak tepat saat mengatur *blowpin*. Faktor kedua adalah *timer* proses yang tidak tepat karena disebabkan oleh kesalahan teknisi pada saat mengatur *timer*.

Faktor *method* yang dapat menyebabkan kecacatan mulut melipat yang pertama adalah *hot cutting* yang tidak dapat berfungsi karena permasalahan pada trafo. Hal ini disebabkan karena tidak adanya *maintenance* yang dilakukan terhadap trafo. Faktor kedua adalah cuncum yang tidak berfungsi atau menjadi panas karena adanya sirkulasi yang buntu atau berkerak. Hal ini disebabkan karena tidak adanya *maintenance* pada *tooling* yang digunakan.

Faktor *material* yang dapat menyebabkan kecacatan mulut melipat adalah adanya penggunaan *cold cutting* pada proses pemotongan parison. Hal ini dapat menyebabkan kecacatan karena material produk memiliki karakteristik material yang berbeda-beda.

Potential Root Cause	Usulan Rencana Perbaikan
Wagon bergeser dan adaptor blowpin kendur	Penggantian <i>part</i> yang tidak normal (audit mesin) dan penambahan <i>part</i> untuk meminimalisir baut mudah kendur
Cutting tumpul, kendur, dan kotor	Penggantian <i>part</i> yang tidak normal (audit mesin) dan penerapan <i>Autonomos maintenance</i>
Tidak ada <i>maintenance</i> trafo	Melakukan <i>maintenance</i> trafo (Perbaikan <i>Checklist Preventive maintenance</i>)
Tidak ada <i>maintenance</i> tooling	Melakukan kontrol <i>tooling</i> dan pengecekan <i>chiller</i> pada <i>Autonomos maintenance</i>
Karakteristik material yang lunak	Penggunaan <i>Hot Cutting</i>
Teknisi tidak tepat saat mengatur blowpin	Penambahan alat bantu untuk pemasangan <i>blowpin</i>

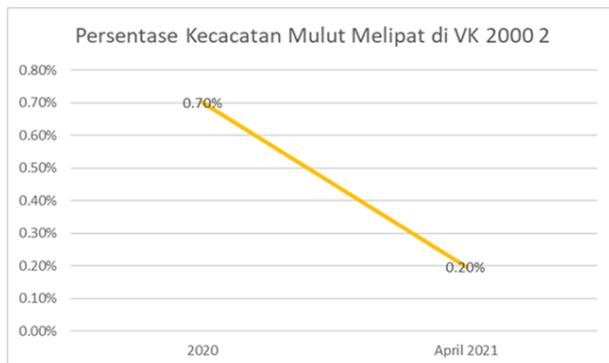
Gambar 3. Perbandingan pada 2020 dan April 2021

Gambar 3 menunjukkan bahwa persentase jumlah kecacatan mulut melipat di VK 2000 2 dengan produk yang sama yaitu BT8364 mengalami penurunan dari 0,70% menjadi 0,20%. Berdasarkan hasil analisa yang telah dilakukan, perbaikan penggantian *part* yang tidak normal atau audit mesin dapat berdampak baik atau dapat mengurangi persentase kecacatan mulut melipat apabila perbaikan yang dilakukan tepat. Selain itu, audit mesin yang dilakukan pada saat ini belum maksimal dikarenakan hanya melihat dari *list* perbaikan/*action plan* yang ada, tidak dilakukan pengecekan secara keseluruhan pada mesin.
