Upaya Penurunan Kecacatan *Painting Line* 1 PT. Astra Komponen Indonesia

Abstract: PT ASKI is motorcycle component manufacturer. The average of total NG products for 2015 is 23,64%, while for dirty spots is 11,4%. The company's NG targets for 2015 are only 12% for total NG and 6% for dirty spots. Therefore Quality Control Circle (QCC) methods will be applied to reduce NG products. The root cause for dirty spots are dirty environment in painting line facilities and tools. Operators discipline to keep the environments clean also contributes to this problem. Therefore this research suggest to change sprayman's gloves and masking tape paper. Dirty spots reduced by 1% from sprayman's gloves changing, and 4% from masking tape - changing. Both result are not significant reduction to reach company NG targets. Other improvement suggestion to be implemented are standarization on facilities and production equipments.

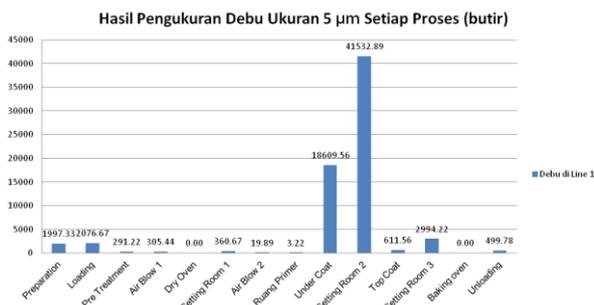
Gambar 8. Hasil pengukuran debu setiap proses *painting line 1*

Pengukuran debu juga dilakukan pada setiap proses yang ada pada *painting line* 1. Rata-rata partikel debu yang ada pada setiap proses terdapat 4 proses yang cukup besar. Proses tersebut adalah *loading*, *under coat*, *setting room* 2, dan *setting room* 3. Keempat proses tersebut yang rata-rata partikel debunya paling besar terdapat di *setting room* 2.

Hal ini dikarenakan *setting room* berada di antara *top coat* dan *under coat* dimana kedua proses tersebut menghasilkan *dust spray*. Kecepatan angin menunjukkan bahwa angin membawa *dust spray* menuju ke *setting room* 2 berasal dari *under coat* dan *top coat*. Hasil pengukuran debu dapat dilihat pada Gambar 8.

Usulan sistem pencucian baju *antistatic* rencananya akan dilakukan setiap akhir *shift*. Pencucian baju *antistatic* dilakukan setiap hari. Pengembalian baju *antistatic* yang sudah dicuci dilakukan di hari berikutnya pada awak *shift*. Usulan alat penyapu debu rencananya akan dipasang setiap 10 *hanger* konveyor. Hal ini dikarenakan semakin banyak alat penyapu debu semakin banyak debu yang tertangkap. Usulan pembuatan separator pada pintu *setting room* 2 dilakukan supaya *dust spray* yang ada di *under coat* dan *top coat* tidak menuju ke *setting room* 2.

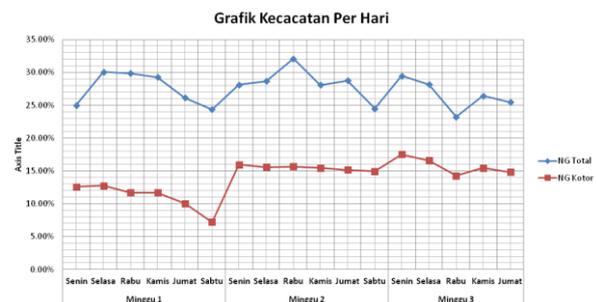
Gambar 9. Grafik kecacatan per hari

Gambar 9 menunjukkan bahwa kecacatan total pada bulan April 2015 minggu pertama dari hari Senin menuju hari Selasa *trendnya* naik kemudian dari hari Selasa hingga hari Sabtu *trendnya* turun. Kecacatan bintik kotor pada Minggu pertama yaitu hari Senin hingga hari Sabtu *trendnya* turun. Kegiatan *maintenance* dan membersihkan *painting line* dilakukan pada hari Minggu. Kegiatan *maintenance* dilakukan pada *spraygun* dan *chamber* (tempat cat). Fasilitas yang dibersihkan seperti *exhaust*, *subjig* dan *hanger*, saluran *spraygun*, dan *spraypool*. Kondisi setelah dilakukan *maintenance* pada hari Minggu, ternyata persentase kecacatan bintik kotor masih juga tinggi. *Trend* kecacatan yang muncul setiap minggunya sama yaitu dari hari Senin hingga hari Sabtu menurun. Kondisi setelah dilakukan *maintenance* seharusnya kecacatan bintik kotor menurun, akan tetapi hal ini berkebalikan. Kegiatan untuk *maintenance* ternyata tidak terlalu signifikan dalam menurunkan jenis kecacatan bintik kotor.

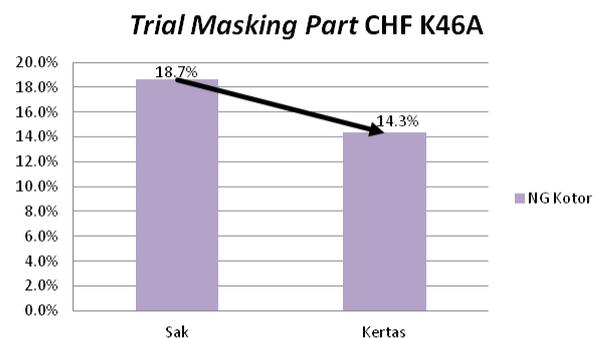
Gambar 10. Hasil *trial masking part* CHF K46A

Trial masking part cover handle front type K46A menggunakan kertas dan sak dilakukan selama 5 hari. *Trial* dilakukan pada hari Senin hingga Jumat pada tanggal 19 hingga 23 Januari 2015. Jumlah *part* yang *ditrial* sebanyak 120 *part* per hari. Total *part* yang *dimasking* menggunakan kertas sebanyak 600 *part* dimana NG totalnya sebanyak 120 *part* dan NG kotornya sebanyak 86 *part*. Total *part* yang *dimasking* menggunakan sak sebanyak 600 *part* dimana NG totalnya sebanyak 169 *part* dan NG kotornya sebanyak 112 *part*. Hasil *trial masking part* CHF menunjukkan bahwa *masking* dengan menggunakan kertas lebih baik daripada menggunakan sak material *plastic injection*. Hasil *trial masking* dapat dilihat pada Gambar 10.

Trial pergantian sarung tangan setiap jam belum menjadi *standard* karena hasil *trial* tidak menunjukkan penurunan yang signifikan hanya sebesar 1%. *Trial* *masking* kertas sudah menjadi *standard* karena rata-rata hasil penurunannya sebesar 4.4%. Ada beberapa usulan yang diprioritaskan dan kemungkinan berdampak besar dalam penurunan kecacatan bintik kotor. Usulan pertama yaitu standarisasi fasilitas dan peralatan. Fasilitas dan peralatan yang *standard* dapat mengurangi *dust spray* yang ada. Usulan kedua yaitu membuat separator pada pintu *setting room* 2. Hal ini dikarenakan separator dapat mencegah masuknya *dust spray* menuju *setting room* 2. Usulan ketiga yaitu alat penyapu debu. Alat penyapu debu diharapkan dapat mengurangi *dust spray* yang berada di *under coat*, *setting room*, dan *top coat*. Alat penyapu debu akan melewati setiap proses di *painting* dari *loading* hingga *unloading*. Usulan terakhir yaitu sistem pencucian baju *antistatic*. Usulan terakhir ini diharapkan dapat meminimalisir *dust spray* yang rontok dari baju yang jarang dicuci.

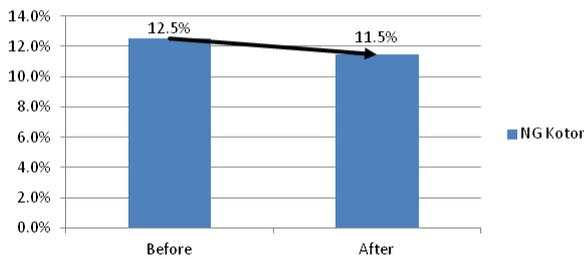
Gambar 11. Hasil *trial* pergantian sarung tangan *sprayman*

Trial penggantian sarung tangan berbahan *nylon sprayman* dilakukan selama dua hari dimana hari pertama *sprayman* tidak melakukan pergantian sarung tangan dan di hari kedua sarung tangan diganti setiap jamnya. *Trial* ini dilakukan pada hari Rabu dan Kamis pada tanggal 3 dan 4 Februari 2015. Hasil *trial* pergantian sarung tangan *sprayman* setiap jam lebih baik dibandingkan dengan tidak mengganti sarung tangan. Hasil dari *trial* yaitu jenis kecacatan bintik kotor berkurang dari 12.5% menjadi 11.5%. Hasil *trial* tidak terlalu signifikan untuk mencapai target perusahaan, akan tetapi pergantian sarung tangan dapat meminimalisir terjadinya bintik kotor. *Dust spray* yang menempel pada sarung tangan dapat mengakibatkan timbulnya bintik kotor karena terlalu lama menempel dan juga akan mengering pada sarung tangan. Hasil *trial* dapat dilihat pada Gambar 11.
