# Studi Sistem Akustik pada Gereja Katolik Santa Maria Tak Bercela Surabaya

Lisayana dan Hedy C. Indrani  
 Program Studi Desain Interior, Universitas Kristen Petra  
 Jl. Siwalankerto 121-131, Surabaya  
 E-mail: tatty\_love07@yahoo.com; cornelli@petra.ac.id

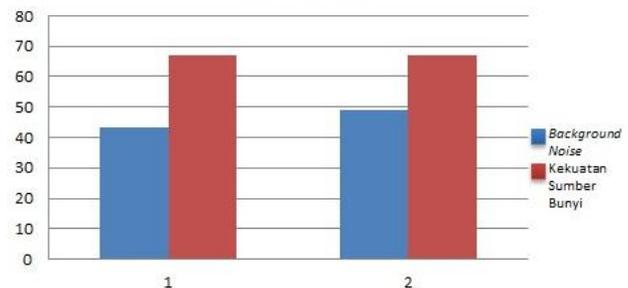
Gambar 3. Selisih Background Noise dan Kekuatan Sumber Bunyi di Gereja Santa Maria Tak Bercela Surabaya

Pada grafik diatas, warna biru menunjukkan besarnya background noise yang terjadi pada saat pengukuran ruang kosong, sedangkan warna merah menunjukkan besarnya kekuatan bunyi yang terjadi pada saat misa berlangsung. Hal ini diukur dua kali pada waktu yang berbeda agar lebih akurat. Warna biru yang pertama diukur pada saat keadaan kosong

jam 13.00, sedangkan warna biru yang kedua diukur pada saat kondisi kosong jam 14.30. Warna merah yang pertama diukur pada saat misa yang pertama jam 09.30, sedangkan warna merah yang kedua diukur pada saat misa yang kedua jam 09.30. Dari gambar diatas dapat dilihat bahwa jarak antara warna biru dan merah cukup besar. Bila jarak antara grafik biru dan merah kecil, maka kecil pula kebocoran yang terjadi pada ruang tersebut tetapi bila jarak antara biru dan merah besar, maka semakin besar pula kebocoran suara yang terjadi pada ruang tersebut. Hal ini disebabkan oleh banyak atau sedikitnya celah pada elemen pembentuk ruang seperti dinding, pintu ataupun jendela.

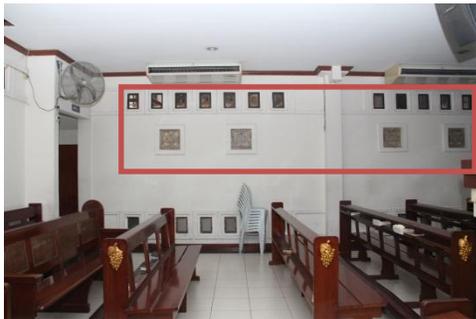
Celah pada elemen pembentuk ruang ini bisa disengaja maupun tidak disengaja. Celah yang disengaja seperti ventilasi kecil pada dinding yang terlalu banyak dan jendela kaca yang banyak menyebabkan kebocoran suara pada gereja ini karena koefisien serap kaca lebih rendah dibandingkan koefisien plester bata. Sedangkan celah yang tidak sengaja dikarenakan susutnya kayu pada pintu dan jendela sehingga suara dari luar juga bisa masuk melalui celah ini.

Gambar 4. Celah melalui Ventilasi Kecil pada Dinding

- Celah pada ventilasi diatasi dengan menambahkan material akrilik pada depan lubang ventilasi, agar suara dari luar tidak masuk. Akrilik disini dibuat fleksibel atau tidak permanen.

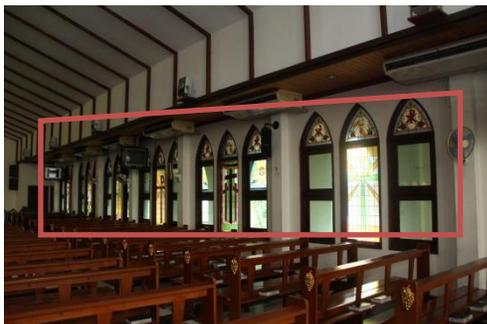
Gambar 5. Banyaknya Jendela pada Gereja

- Celah pada jendeladiatasi dengan menambahkan *sealant* pada kaca jendela, yang dapat meminimalisir suara dari luar yang masuk ke celah-celah jendela tersebut. *Sealant* berfungsi merekatkan kaca pada pinggiran karet, kayu maupun besi.
- Celah pada pintukaan muai susut kayu diinsulasi dengan memberikan material *rubber* yang fleksibel yang dapat naik dan turun sesuai dengan ketinggian lantai. *Rubber* ditempel langsung pada kayu solid pintu.
- Celah pada lubang kunci pintujuga dapat menyebabkan kebocoran suara. Upaya insulasi yang dilakukan adalah memberi penutup lubang pintu yang fleksibeldengan menggunakan material metal yang diberi engsel putar agar bisa berputar.

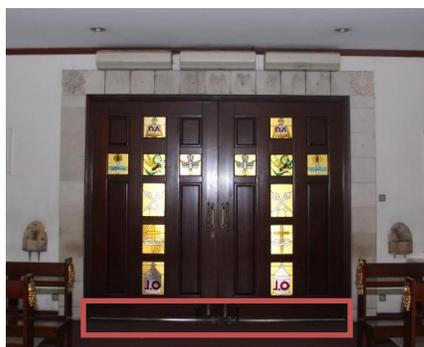
Gambar 6. Celah pada Pintu Akibat Muai Susut Kayu

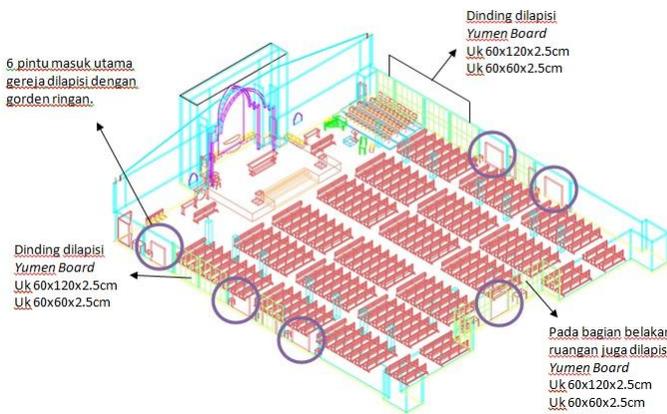
Gambar 8. Pengaplikasian Desain Akustik

Optimasi dilakukan dengan menambah dinding akustik dari *yumen board* dengan tebal 2.5cm diaplikasikan pada dinding di kanan kiri lantai utama gereja. Pintu kayu *single* yang sudah tidak difungsikan di kanan kiri dinding, ditutup dengan *gypsum board*. Kemudian mengubah material pintu gudang dengan pintu kayu biasa. Penggantian kaca bening pada jendela yang diganti dengan kaca halus yang akan diberi *sealant*. Pengurangan kursi jemaat, kursi yang ada di mimbar, kursi paduan suara, meja kanan kiri gereja dan *speaker* yang sudah tidak dipakai dan tidak difungsikan lagi, serta memberi gorden pada pintu-pintu utama gereja.

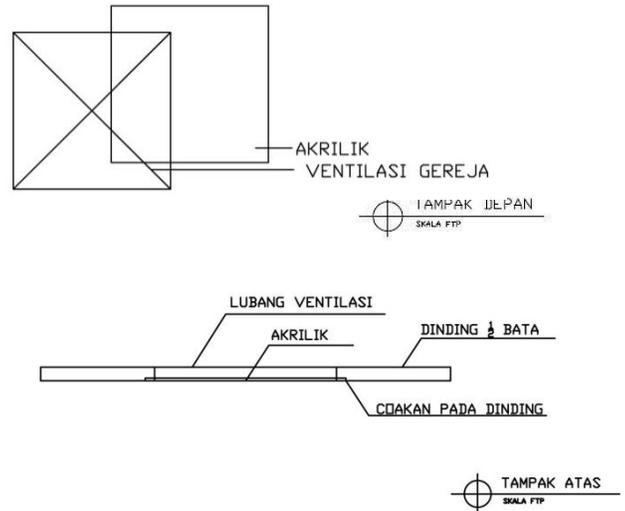
Gambar 9. Detail Insulasi pada Celah Ventilasi

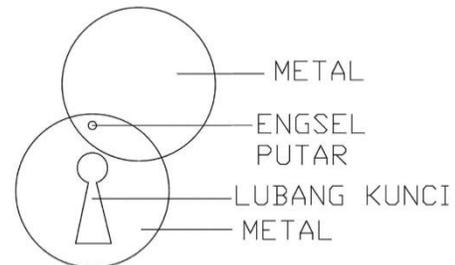
Gambar 10. Detail Insulasi pada Lubang Kunci Pintu
