# Kajian Terapan Interior *Signage* di Gedung Q Universitas Kristen Petra

Program Studi Desain Interior, Universitas Kristen Petra

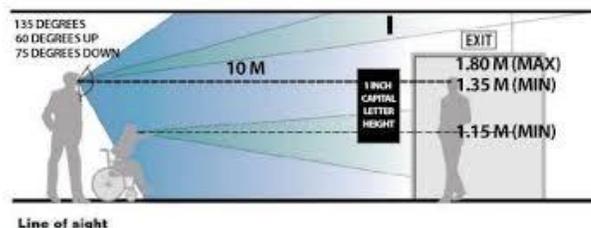
Gambar.2. Jarak pandang terhadap *signage*. [5]

3. Jarak Keterbacaan (*field of view*)  
Pengguna *signage* harus bisa membaca sebuah tanda yang ada pada jarak tertentu agar dapat memikirkan arah yang akan dituju. Jarak yang tepat dapat membuat pengguna menjadi nyaman untuk membacanya. Sudut visual antara garis pandang mata dan wajah tidak boleh kurang dari 60° untuk menghindari gangguan baca.

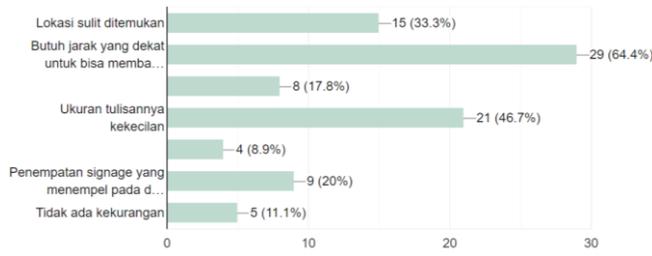
Gambar 2. Hasil Kuisioner *identification sign*

Dari hasil kuisioner, 64,4% responden merasa membutuhkan jarak yang dekat untuk membaca dengan jelas *signagenya*, ini dikarenakan ukuran font yang digunakan berukuran kecil.

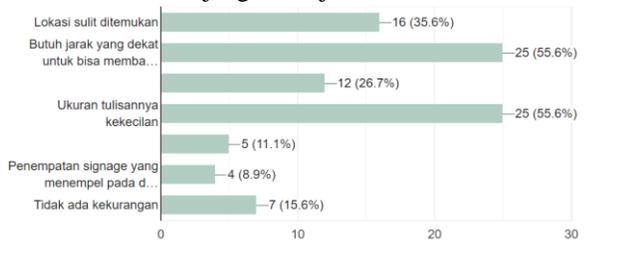
Gambar 3. Hasil Kuisioner *information sign*

Dari hasil kuisioner, pengguna merasa *information sign* yang terdapat pada gedung Q membutuhkan jarak yang lebih dekat untuk bisa membaca dengan jelas karena ukuran tulisan yang digunakan berukuran kecil dan hanya bisa dibaca dalam jangkauan jarak 2 meter.

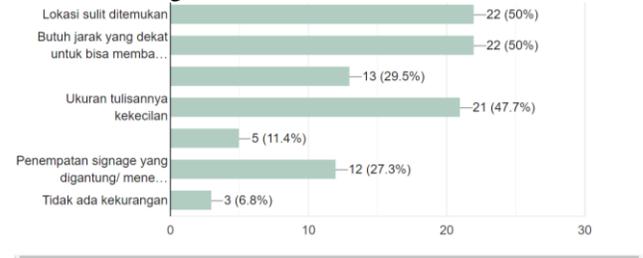
Gambar 4. Hasil Kuisioner *directional sign*

Pengguna merasa kesulitan dalam mencari ruang studio, karena ruang studio terletak pada lantai atas dan dari akses lift tidak terdapat papan informasi atau petunjuk arah mengenai letak ruang studio. Pengguna membutuhkan jarak yang dekat untuk dapat melihat dan membaca dengan jelas informasi yang terdapat pada *directional sign* karena spasi yang digunakan kurang besar dan panah untuk menunjukkan arah menuju ruang berada jauh dari informasi ruang.

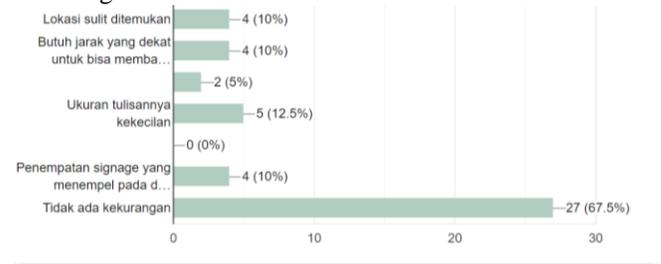
Gambar 5. Hasil Kuisioner *warning sign*

Pada hasil kuisioner mengenai *warning sign*, tidak terdapat kekurangan.

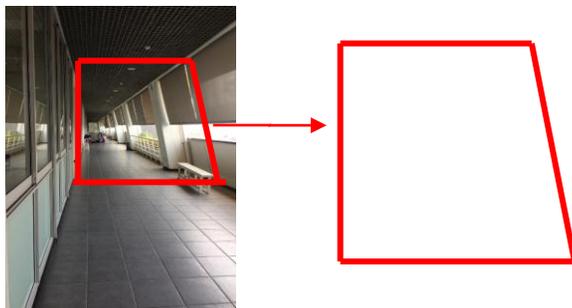
Gambar 8. Bentuk dasar

Ada 4 bentuk dasar dari penempatan *signage*, yaitu: (1) *free standing or ground-mounted*, (2) *suspended or ceiling-hang*, (3) *projecting or flag-mounted*, (4) *flush or flat wall-mounted*.

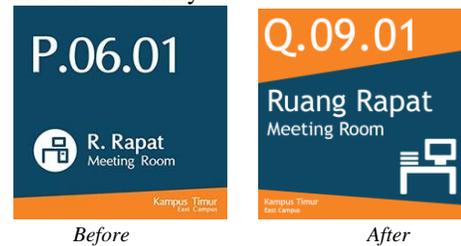
Gambar 9. Before-after type N2

Type N2 terdapat pada lantai 3,4 dan 6. Type ini tidak memenuhi parameter *signage* mengenai *font size*. Type ini terletak pada setiap pintu ruang yang menghadap selatan. Maka penulis memberikan solusi dengan memperbesar ukuran font dari ukuran sebelumnya.

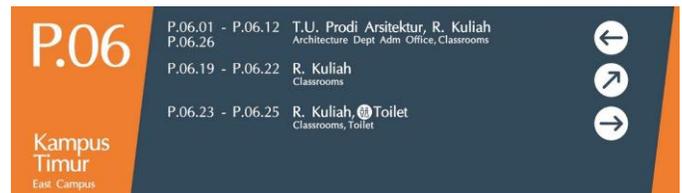
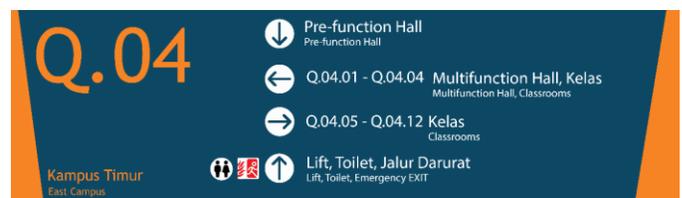
Gambar 10. Before-after directional sign type H

Type H hanya terdapat pada lantai 4,5, dan 6 gedung Q. Type ini juga tidak memenuhi parameter *signage* mengenai *font size*. Pada informasi *directional sign* menggunakan spasi yang sedikit antara tulisan bahasa indonesia dan bahasa inggris sehingga membuat pengguna merasa ukuran tulisan yang digunakan kecil dan sulit dibaca. Selain itu, posisi *icon* petunjuk arah berada agak jauh dari nama ruang yang dapat membuat pengguna menjadi bingung. Maka diberikan solusi dengan merubah posisi *icon arrow* dan memberikan spasi yang lebih untuk memudahkan pengguna membaca dengan nyaman.

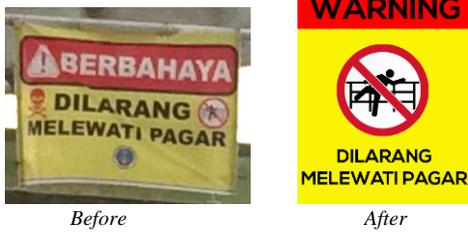
Gambar 11. *Before – after warning sign*

*Warning sign* pada lantai 3 terdapat pada sisi pinggir gedung yang terdapat rerumputan dan pagar pembatas. *Sign* tersebut ditempelkan pada pagar pembatas untuk memperingatkan pengguna untuk tidak melewati pagar.

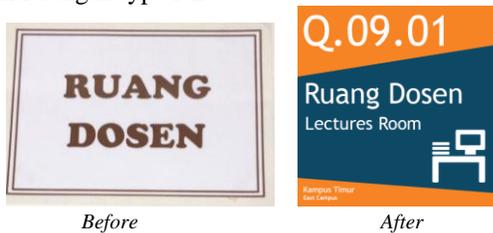
Gambar 12. *Before – after ruang dosen*

*Paper sign* yang ada di lantai 9 tidak sesuai dengan standar Universitas Kristen Petra. Maka solusi yang diberikan yaitu mengganti dengan type N2.

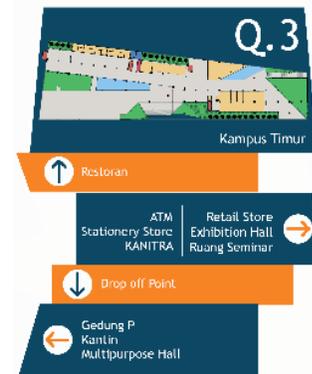
Gambar 15. *Directional sign lantai 3*

Pada lantai 3 merupakan akses utama untuk menuju ruangan yang terdapat di gedung Q. Belum terdapat *signage* yang dapat membantu mengarahkan pengguna menuju ruang yang akan dituju. Maka dari itu, akan diberikan solusi *directional sign* pada setiap akses awal untuk memudahkan pengguna menuju akses lainnya.

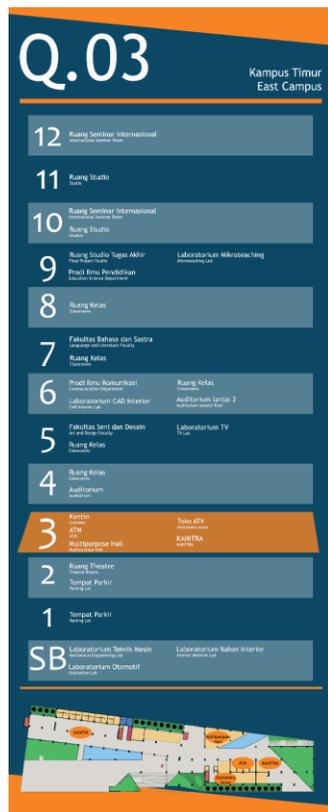
Gambar 17. Type V

Untuk type N4, sudah terdapat di gedung Q, menurut pengguna dari gedung Q, tidak terdapat masalah pada *signage* tersebut, tetapi peneliti memberikan solusi desain yang sesuai dengan type lainnya. Type V dengan bentuk *free standing* belum terdapat pada gedung Q, sehingga peneliti memberikan solusi desain yang bisa digunakan untuk mendukung fasilitas dari Universitas Kristen Petra.
