# Galeri Cagar Budaya di Koblen

Yohanes Richo Wirawan dan C.E. Mediastika  
Program Studi Arsitektur, Universitas Kristen Petra  
Jl. Siwalankerto 121-131, Surabaya  
E-mail: richowirawan@gmail.com; eviutami@petra.ac.id

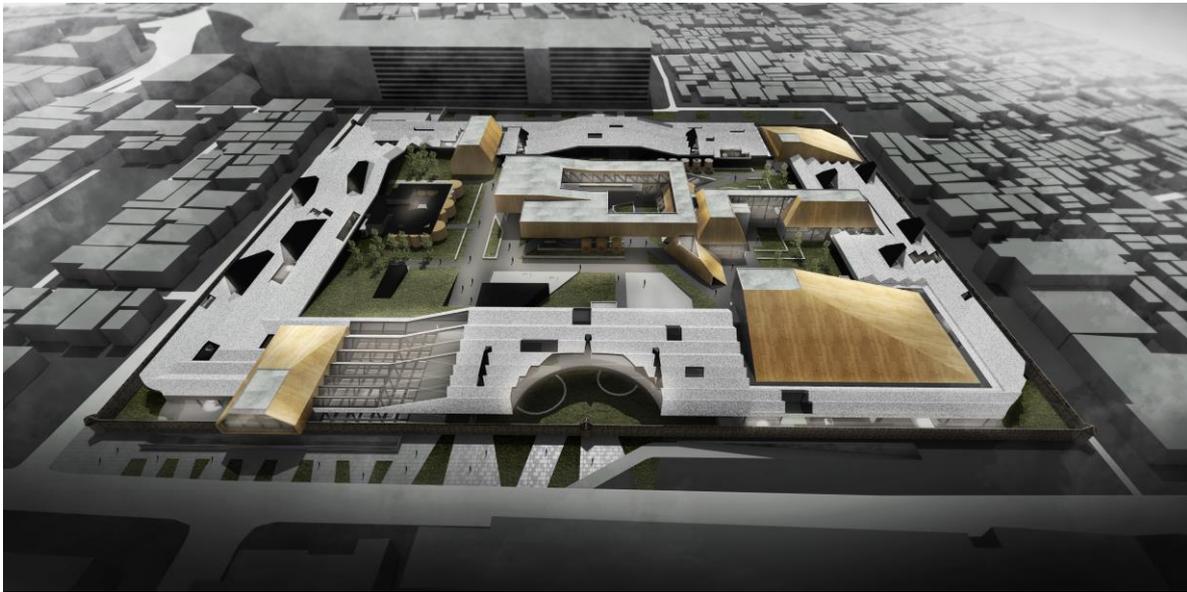
Gambar. 1. Perspektif bangunan (*bird-eye view*) Galeri Cagar Budaya di Koblen

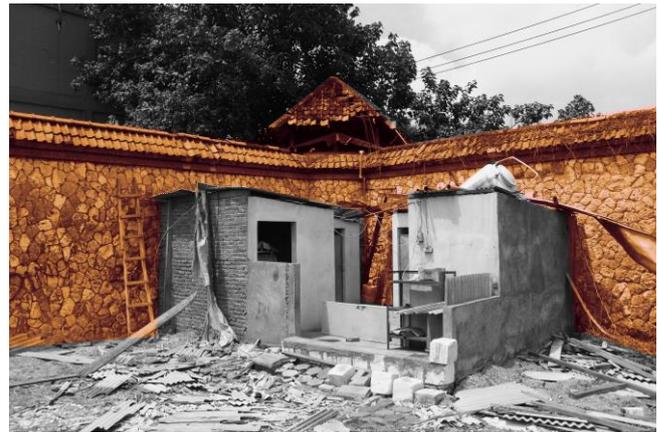
Gambar 1.2. Kondisi Penjara Koblen saat ini  
Sumber : dokumentasi pribadi

Pada tahun 2005, beberapa massa bangunan lenyap dan hingga kini tinggal menyisakan dinding pembatas lahan dan beberapa bekas menara pengawasan. Sempat berubah menjadi pasar buah yang cukup sukses untuk sementara waktu sejak tahun 2010 hingga 2014, sejak kepemilikan berpindah pada PT. Dwi Budi Wijaya. Namun sejak 2014, pasar buah tersebut berhenti beroperasi akibat masalah perijinan, hingga saat ini. Semakin tidak jelasnya penggunaan lahan eks Penjara Koblen ini membuat keadaannya semakin parah, terlihat seperti lahan penuh rongsokan

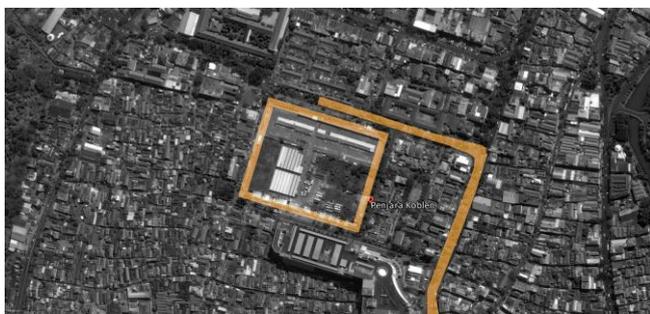
Gambar 1. 5. Rencana titik akses baru

Lokasi tapak terletak di daerah Bubutan, Surabaya. Lahan terletak tepat di sisi utara BG Junction, saat ini berada di lingkungan pemukiman warga. Pada dinding perimeter eks Penjara Koblen, terdapat 2 bukaan yaitu di sisi selatan dan timur. Jika dilihat dari kondisi eksistingnya, akses hanya bisa dilakukan dari sisi selatan dan timur, namun kenyataannya sisi utara lahan merupakan area yang paling mudah dicapai saat ini.

Penambahan akses baru di sisi utara lahan diupayakan untuk tidak mengubah keadaan dinding Penjara Koblen yang ada, sehingga akses baru di utara menggunakan ruang jalur bawah tanah. Sebuah ruang komunal serbaguna bawah tanah seluas kurang lebih 120 meter persegi menjadi perantara antara area luar dan area dalam kompleks. Untuk menandakan adanya akses baru ini, massa Admin Galeri yang ada di sisi utara dikeluarkan sebagian dari garis terluar dinding, memberikan petunjuk tentang keberadaan sesuatu di bawahnya, yaitu adanya akses baru tersebut.

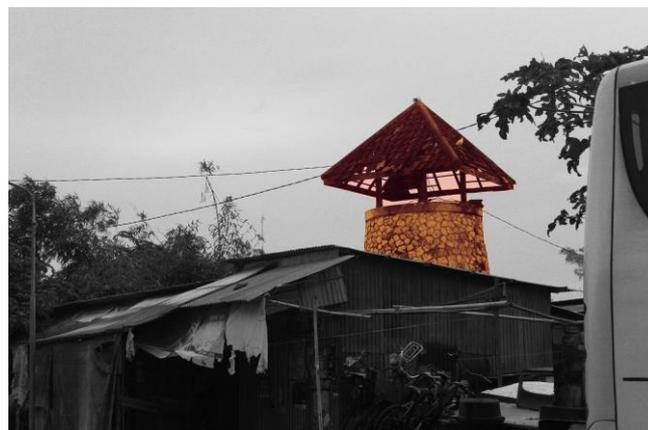
Gambar 1. 7. Salah satu bekas menara penjaga yang tersisa  
Sumber : dokumentasi pribadi

Penjara Koblen termasuk dalam cagar budaya kelas C. Hal ini membuat perubahan dan penambahan elemen yang baru dimungkinkan, selama tidak mengganggu keberadaan elemen lama yang tersisa, yaitu dinding perimeter kompleks dan sebuah menara penjaga di tengah lahan.

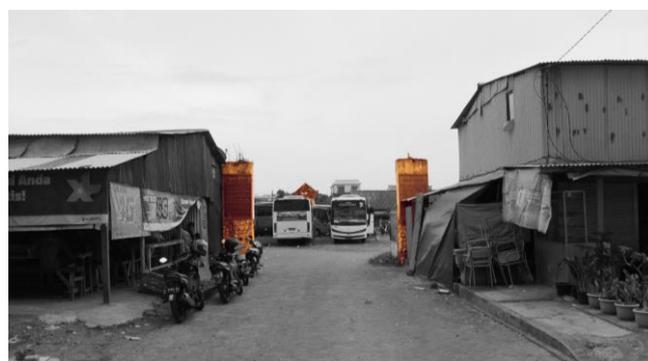
Gambar 1. 8. Titik masuk utama ke lahan (sisi selatan)  
Sumber : dokumentasi pribadi

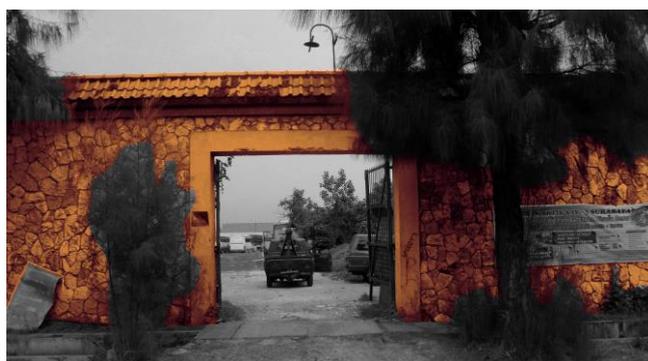
Gambar 1. 9. Pintu masuk sisi timur  
Sumber : dokumentasi pribadi

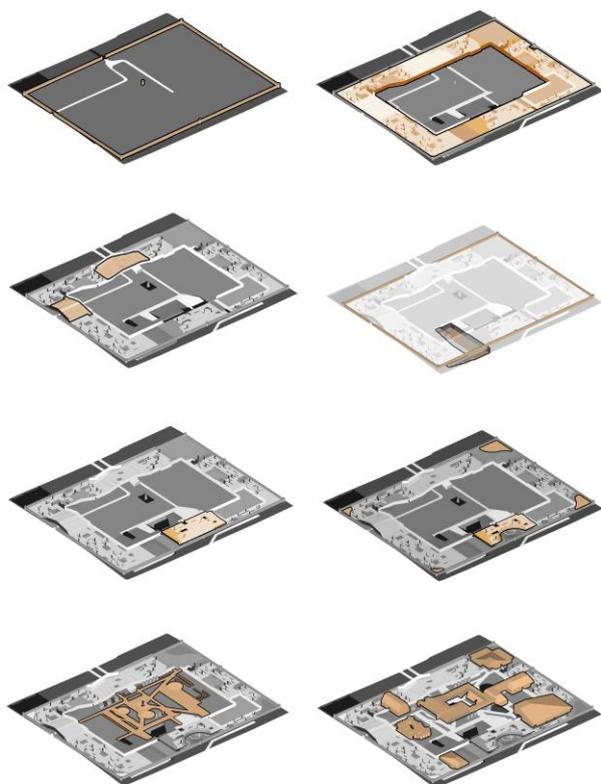
Gambar 2. 3. Transformasi bentuk

Transformasi massa diawali dengan kondisi eksisting lahan yang berupa dinding perimeter dengan 2 bukaan di sisi selatan dan timur serta sebuah menara penjaga di tengah. Penambahan fungsi galeri sebagai media untuk mengedukasi masyarakat tentang cagar budaya diposisikan mengelilingi lahan, hingga berbatasan langsung dengan dinding perimeter Penjara Koblen. Cara ini membuat elemen yang lama tidak hanya diam sebagai suatu monument saja, melainkan juga berperan langsung secara arsitektural dan turut membentuk ruang secara aktif. Pada bagian dinding yang terbuka, sebagian galeri diangkat ke atas setinggi 3,5 meter sehingga akses yang lama akan tetap berfungsi.

Sebagian area pada titik masuk galeri diangkat untuk memberikan ruang baru di bawahnya, di mana pengunjung dapat berinteraksi secara langsung dengan adanya dinding Penjara Koblen. Cara ini membuat tetap ada sebagian dari elemen eksisting

yang dijadikan monumen, area yang bisa meningkatkan tentang pentingnya keberadaan elemen lama yang ada di kompleks yang baru tersebut.

Jalur pejalan kaki di dalam kompleks juga diintegrasikan dengan jalur eksisting yang ada, dan menjadikan sebuah bekas menara penjaga Penjara Koblen yang ada di tengah lahan sebagai titik pusat semua jalur pedestrian yang ada. Cara ini menjadikan keberadaan elemen lama yang sebenarnya kurang monumental menjadi lebih monumental.

Pada akhirnya, penambahan fungsi-fungsi baru seperti perpustakaan, teater mini, area pameran, dan admin galeri yang menyatu langsung dengan galeri cagar budaya, serta sebuah pusat konservasi cagar budaya (tempat bertemunya tim cagar budaya pemerintah dengan lembaga masyarakat yang bergerak dalam bidang sejenis).

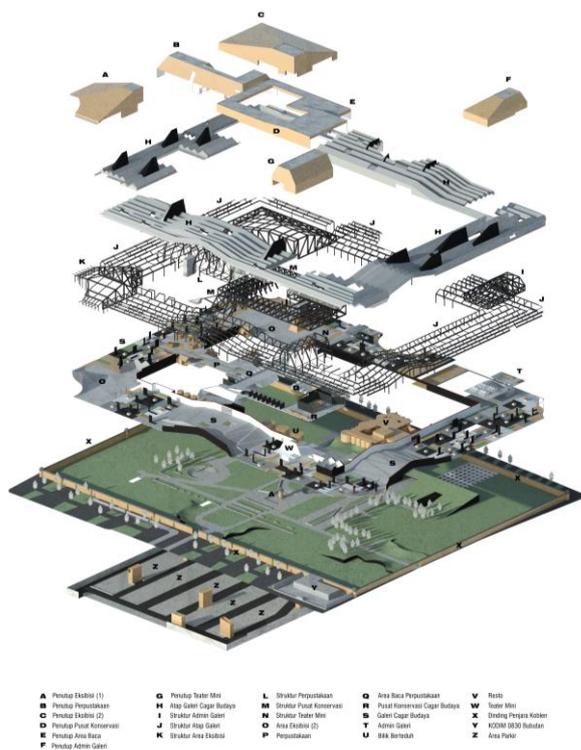
Gambar 2. 4. Aksonometri zoning kompleks

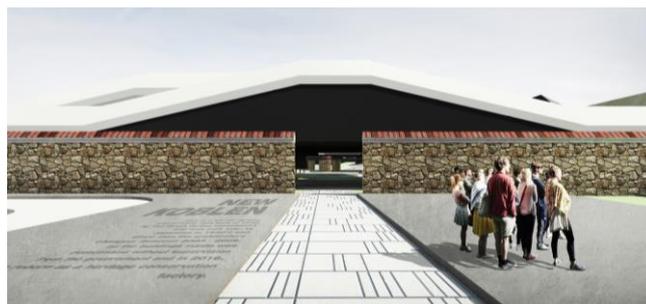
Gambar 2. 5. Pintu masuk selatan – bagian galeri yang diangkat secara tidak langsung menjadi “gapura” bagi area masuk

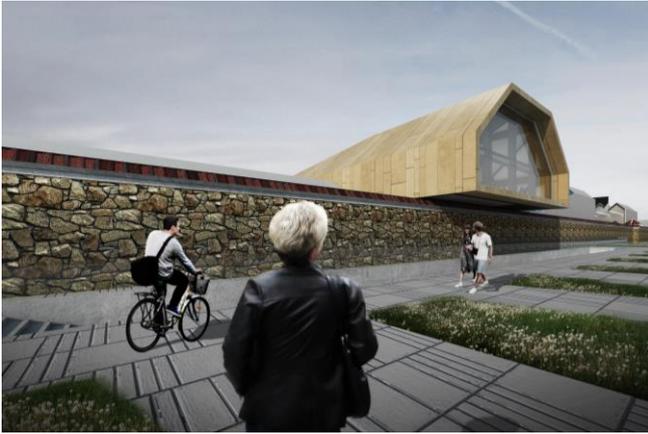
Gambar 2. 6. Pintu masuk baru di sisi utara – sebagian massa admin galeri yang keluar dari dinding menjadi penanda bagi titik masuk di bawahnya

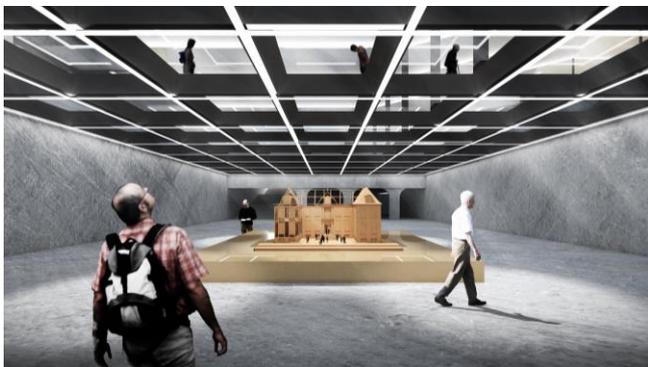
Gambar 2. 8. *Underground Plaza* – terhubung langsung secara visual lewat pemberian lantai kaca di atasnya, yang membuat area ini mendapatkan cahaya melimpah

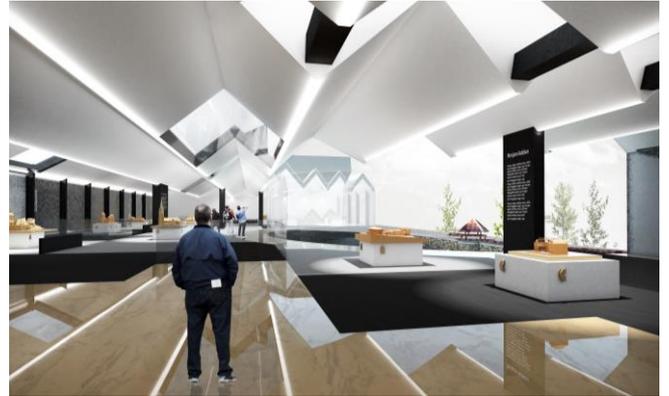
Gambar 2. 10. Area masuk galeri cagar budaya – terdapat satu bukaan besar yang menonjolkan keberadaan sebuah bekas menara penjaga

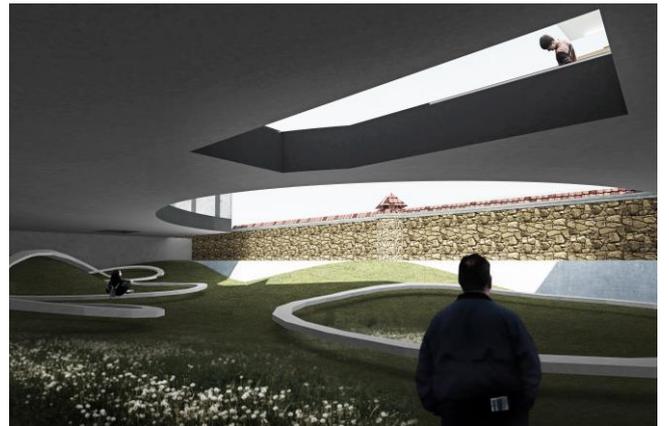
Gambar 2. 11. Area taman di bawah area masuk galeri – keberadaan sebuah bekas menara penjaga tersebut juga ditekankan dengan cara yang sama dengan area masuk galeri yang berada tepat di atasnya

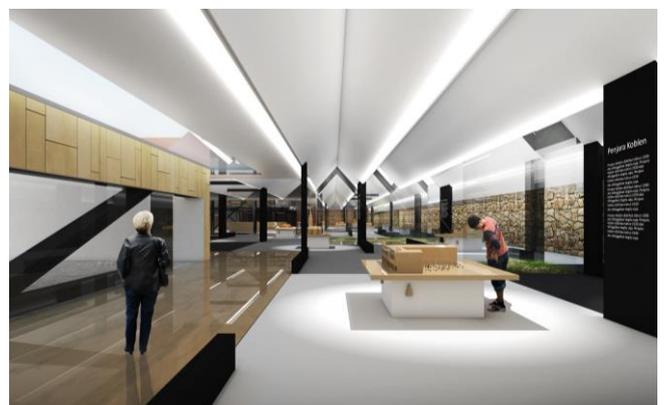
Gambar 2. 13. Suasana galeri. Linearitas ruang memang dibuat untuk menyelaraskan elemen baru dan lama, dinding *display* juga berperan sebagai elemen penunjang atap

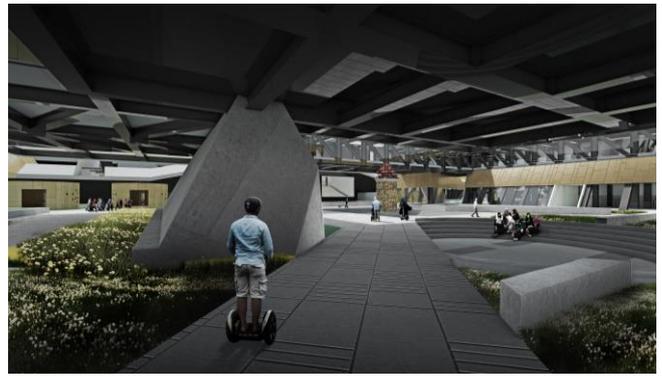
Gambar 2. 18. Bekas menara penjaga sebagai pusat jalur sirkulasi

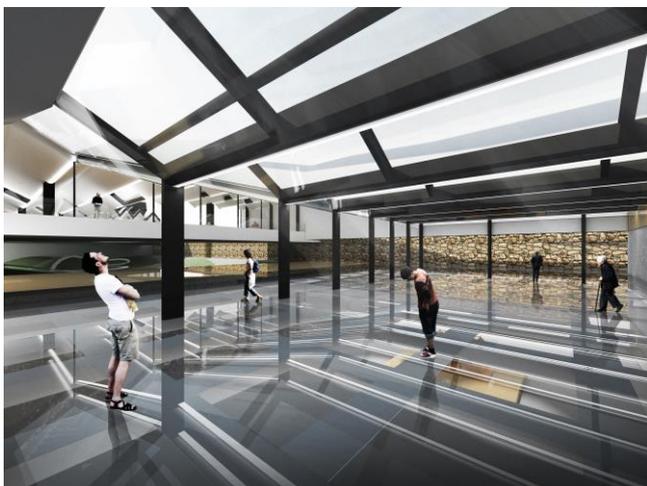
Gambar 2. 17. Titik keluar galeri berlantai kaca, membuat cahaya dari skylight dapat menembus hingga level *underground plaza* yang berada tepat di bawahnya

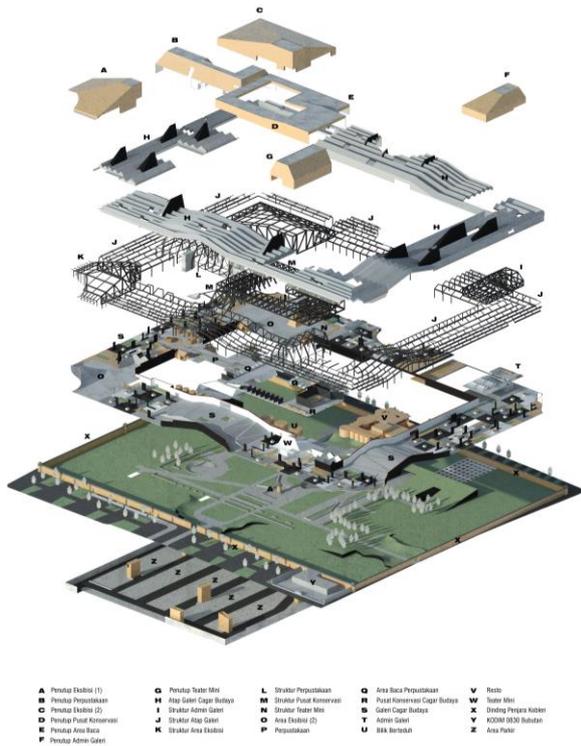
Gambar 2. 4. Aksonometri struktur

Bagian galeri menggunakan sistem rangka baja untuk bagian atap dan beton bertulang sebagai penumpunya. Dinding bekas Penjara Koblen tidak berperan secara langsung secara struktural, namun lebih berperan sebagai pelingkup ruang saja. Sistem struktur pada massa – massa baru seperti area koleksi perpustakaan menggunakan sistem rangka baja, sedangkan massa tertentu seperti admin galeri menggunakan perpaduan antara rangka baja biasa dan sistem *spaceframe* baja.

Untuk massa pusat konservasi dan area baca perpustakaan, seluruhnya menggunakan sistem struktur *spaceframe* baja yang ekstrim, karena secara desain dibutuhkan seminimal mungkin titik tumpu, untuk menekankan keberadaan suatu elemen lama pada kompleks ini yaitu sebuah bekas menara penjaga.

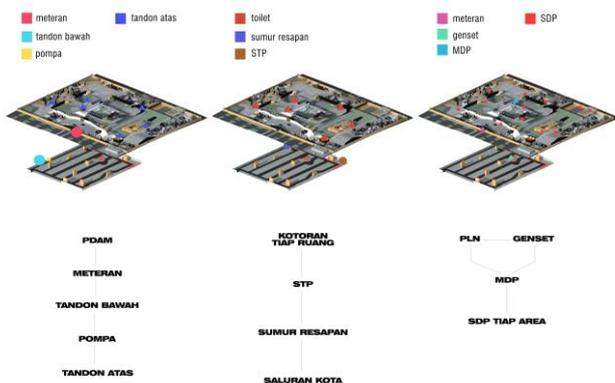
Gambar 2. 4. Skema sistem utilitas air bersih, air kotor, dan listrik

Distribusi air bersih menggunakan sistem konvensional, begitu juga dengan sistem pengelolaan air kotor. Seluruh elemen servis seperti STP dan ruang genset diletakkan di level bawah tanah, karena seluruh area kompleks di level *ground* yang berada di dalam lingkungan dinding Penjara Koblen tidak diintensikan untuk dimasuki segala jenis kendaraan bermotor. Akses dan pengelolaan area servis harus melewati area *basement*, seperti pengisian bahan bakar genset, pengolahan di STP, dan sebagainya.
