Upaya Peningkatan *Output* Aktual di *Line 2 Finishing*

Abstract: PT. Integra Indocabinet is a wood furniture company. The company produces two types of products which are set-up product and knockdown product. Each product has monthly target which is set by PPIC department, which is 70 containers per month for knockdown type. However finishing department can't fulfill this target. The purpose of this research are giving evaluation of actual output in finishing department, and suggesting several ways to improve the actual output. Observation, interview and time study are several methods which are used in this research. Observation and interview methods are used to find the root causes of the problem and to collect the historical data. Stopwatch time study is used to obtain the production capacity at finishing department. The result of production capacity calculation is 64.72 containers, while the actual output is only 62 containers. These capacity value and actual output value are not compatible with PPIC target, which are 70 containers. There are several factors which caused the actual output in finishing department is not optimum, they are the quantity and quality of the raw mate

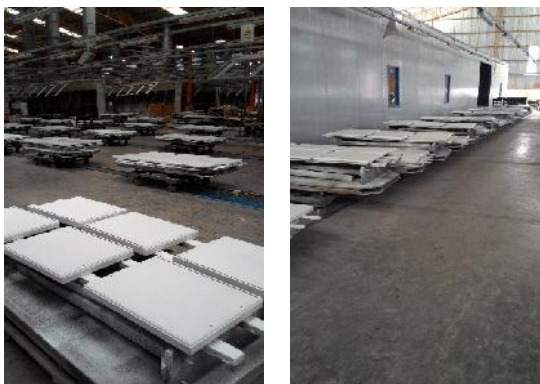
Gambar 2. Perbedaan jarak saat rem dan tidak

Masalah yang berikutnya adalah komponen yang jatuh di *line 2 finishing*. Masalah ini terkait dengan komponen kayu yang jatuh akibat sistem rem yang ada pada *line 2 finishing*. Rem berfungsi untuk mengerem jalannya palet sebelum masuk ke oven, agar komponen kayu yang sudah dicat dapat kering dengan sempurna. Perbedaan jarak antar palet saat direm dan tidak direm dapat dilihat pada Gambar 2.

Pada saat palet masuk ke dalam oven, jarak antar palet akan menyempit hingga menempel antara 1 palet dengan palet lainnya, jika tidak direm. Palet yang memasuki jalur rem adalah mulai dari *spray booth* 6 sampai dengan *spray booth* 16. Kelemahan dari sistem rem ini adalah komponen kayu beresiko jatuh akibat proses pengereman palet. Komponen

yang terjatuh dapat terlindas oleh roda palet dan akhirnya cacat.

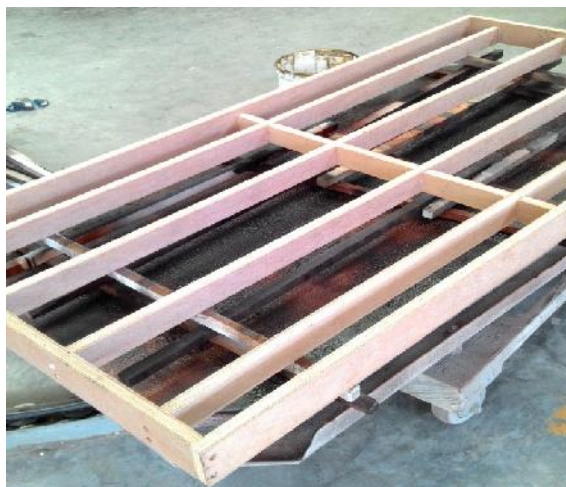
Gambar4. Modifikasi palet

Solusi perbaikan untuk sistem rem yang ada di *line 2 finishing* adalah modifikasi palet yang digunakan di *line 2 finishing*. Modifikasi ini bertujuan untuk mencegah komponen kayu jatuh dari palet. Gambar modifikasi palet dapat dilihat pada Gambar 4.

Palet yang sudah dimodifikasi tersebut sudah diujicobakan di *line 2 finishing* dan terbukti tidak ada komponen yang jatuh. Komponen diletakkan di

tengah-tengah pellet yang sudah dimodifikasi, sehingga komponen tidak jatuh ke bawah saat proses pengereman. Namun, desain palet yang baru ini memiliki kelemahan yaitu *input* komponen berkurang dan di bagian ujungnya tidak dapat dicat. Kelemahan ini dapat diatasi dengan cara memperlebar dan menambah tinggi bagian tengah palet.

yang terlalu sering adalah dengan cara melakukan proses produksi berdasarkan pengelompokkan produk kayu yang sejenis, agar pergantian warna dapat diminimalkan. Komponen yang jatuh di *line 2 finishing* dapat diatasi dengan cara melakukan modifikasi palet. Peningkatan kapasitas produksi dapat dilakukan dengan cara memberikan usulan alat bantu yang dapat meningkatkan kapasitas palet.

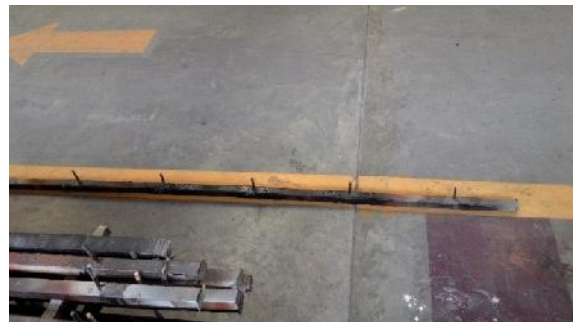
Gambar 5.Alat bantu

Output target departemen *finishing* yang ditentukan oleh PPIC adalah sebesar 70 kontainer, dimana angka ini didapatkan dari rapat bulanan dan diskusi dengan *Marketing* dari PT. Integra Indocabinet. Kapasitas produksi di *line 2 finishing* adalah sebesar 64,72 kontainer. *Output* aktual di *line 2 finishing* sebesar 62 kontainer, nilai *output* aktual ini didapatkan dari rata-rata *output* bulan Juli 2014 sampai September 2014. Penggunaan palet yang kurang maksimal dapat mengurangi kapasitas produksi di *line 2 finishing*. Saat ini penggunaan palet dirasakan kurang maksimal, oleh sebab itu diperlukan alat bantu untuk meningkatkan kapasitas palet dari *line 2 finishing*. Alat bantu tersebut diambil ide dari alat bantu yang ada dengan modifikasi tambahan. Gambar alat bantu yang ada dapat dilihat pada Gambar 5.

Ide alat bantu yang akan diterapkan memiliki model sama seperti Gambar 5 yang berbeda adalah
