CONDITION ASSESMENT PADA JEMBATAN WONOKROMO

ABSTRAK :Penulisan skripsi ini bertujuan untuk mengetahui kondisi dari Jembatan Wonokromo, Surabaya. Latar belakang dari penelitian ini adalah pentingnya peranan jembatan sebagai media transportasi bagi masyarakat Indonesia khususnya Surabaya. Dalam penelitian kali ini, penulis berkoordinasi dengan pihak Balai Besar Pelaksanaan Jalan Nasional (BBPJN). Penulis berdiskusi dengan BBPJN untuk penentuan perijinan pelaksanaan *Condition Assessment*, jadwal pelaksanaan, dokumen sejarah, fasilitas dan test yang akan dilakukan. Untuk *test*, penulis melakukan beberapa *Non Destructive Test* yaitu *visual inspection*, *condition mapping*, *sounding impact*, *rebound hammer*, dan *Ultrasonic Pulse Velocity*. Hasil dari *Condition Assessment* ini adalah bahwa terdapat banyak kerusakan pada jembatan Wonokromo, Surabaya yaitu retak, spalling, delaminasi dan *efflorescences*. Dari hasil test, jembatan Wonokromo memiliki beton dengan tingkat keseragaman yang bagus, keras permukaan yang tergolong bagus, namu kerapatan beton masih tergolong kurang bagus

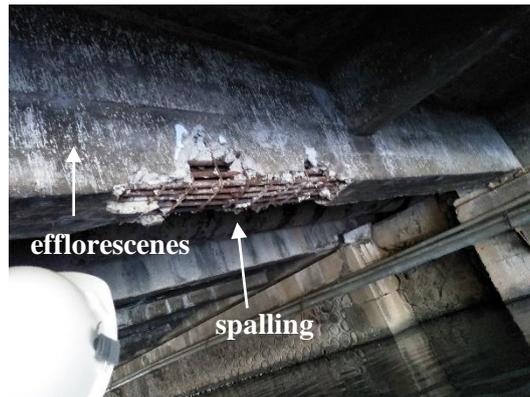
Dari pengamatan langsung dan pengambilan foto yang sudah dilakukan, ditemukan beberapa kerusakan yang terdapat pada Jembatan Wonokromo yaitu terdapat retak – retak kecil pada bagian balok, *pier* dan plat. Selain itu hampir pada seluruh elemen balok pada Jembatan Wonokromo mengalami *efflorescenes*. *Efflorescenes* adalah suatu kondisi dimana munculnya bercak putih kalsium, natrium dan kalium hidroksida atau karbonat, bikarbonat, klorida dan sulfat kalsium dan magnesium (**Gambar 1**). Pada elemen balok dan *pier* juga di temukan *spalling*. *Spalling* sendiri merupakan kondisi di mana permukaan beton yang terlepas dalam bentuk kepingan atau bongkahan kecil. Bahkan pada beberapa lokasi terdapat *spalling* yang cukup parah bahkan beton yang terkelupas tersebut memperlihatkan tulangan – tulangan yang ada didalamnya.

Gambar 2. Kerusakan pada Balok (*Efflorescences* dan *Spalling*)

Tulangan yang terlihat akibat spalling yang terjadi di beberapa balok memperlihatkan bahwa adanya *construction error* pada proses pemasangan tulangan (Gambar 2). Hal ini terlihat jarak antara tulangan terlalu dekat dan ukuran agregat yang terlalu besar sehingga mengakibatkan agregat – agregat tersebut tidak dapat masuk sampai ke bagian bawah permukaan balok, sehingga beton tersebut mengalami delaminasi. Selain itu pada salah satu zona jembatan terdapat banyak sampah yang menghambat pengambilan pada penelitian kali ini.

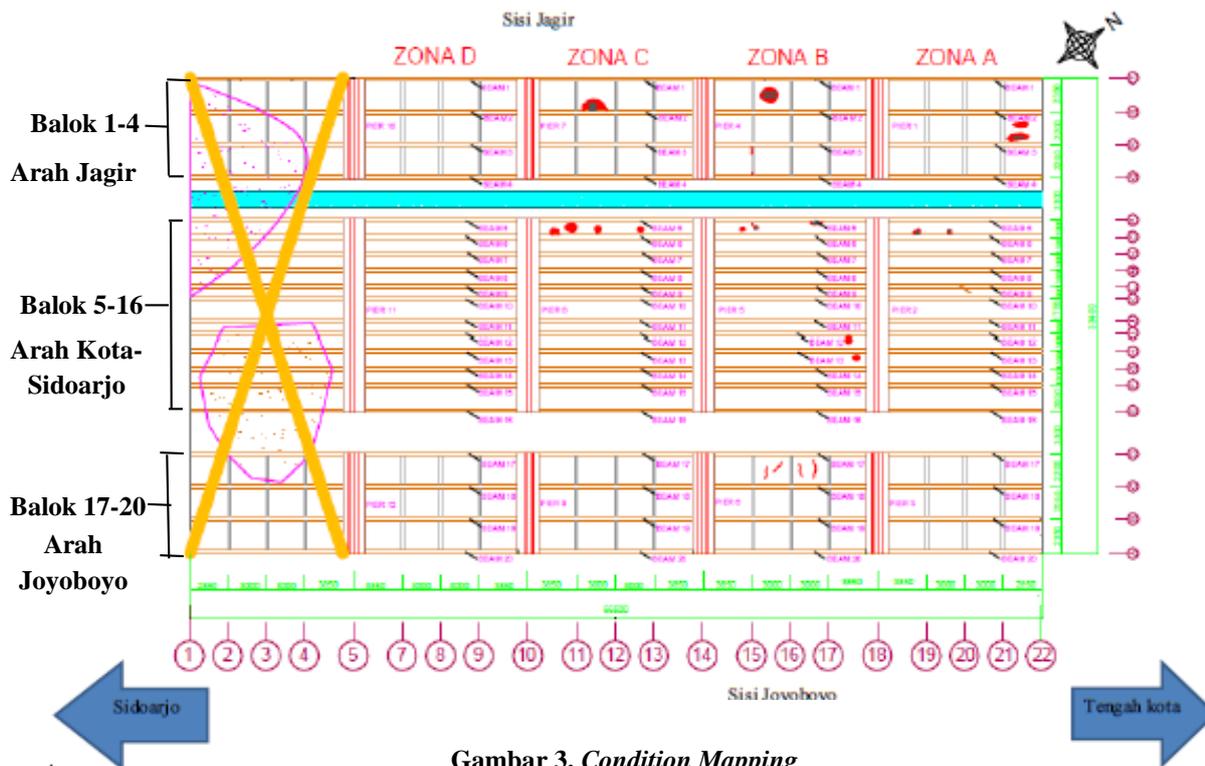
Dari foto – foto yang telah di ambil dan pengamatan secara langsung, di aplikasikan ke dalam AutoCAD, sehingga di dapatkan *condition mapping* dari Jembatan Wonokromo seperti yang terlihat pada Gambar 3. Elemen yang terdapat dalam condition mapping ini berupa balok, pier, serta plat bawah dari Jembatan Wonokromo. Dalam condition mapping ini di tampilkan juga masing – masing zona yang mengalami kerusakan dan lokasi pengambilan sample data. Untuk penelitian ini di bagi menjadi 4 zona yang meliputi zona A, zona B, zona C, zona D.

Gambar 3. Condition Mapping

Bunyi yang dihasilkan dari ketukan palu bisa memberikan informasi apakah beton yang diketuk mengalami delaminasi atau tidak. Sesuai condition mapping pada **Gambar 3** di dapati hanya ada 2 lokasi dimana beton mengalami delaminasi yaitu pada balok 16.B dan balok 20.B (**Gambar 4**).

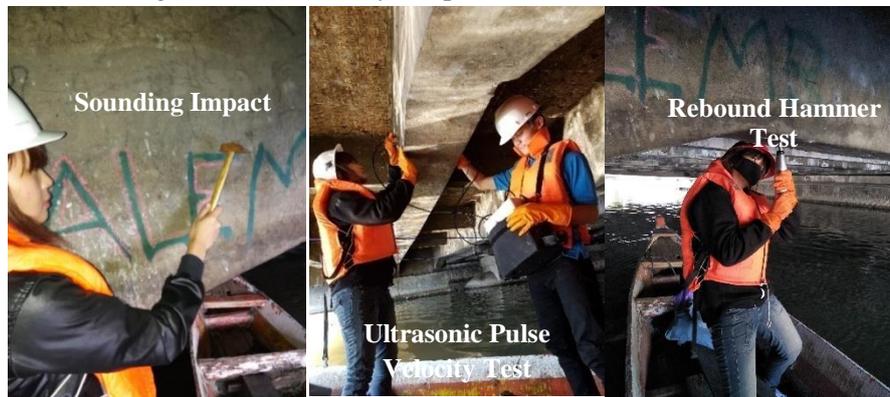
Gambar 4. Pelaksanaan Non Destructive Test
(*Sounding Impact, Ultrasonic Pulse Velocity Test, Rebound Hammer Test*)

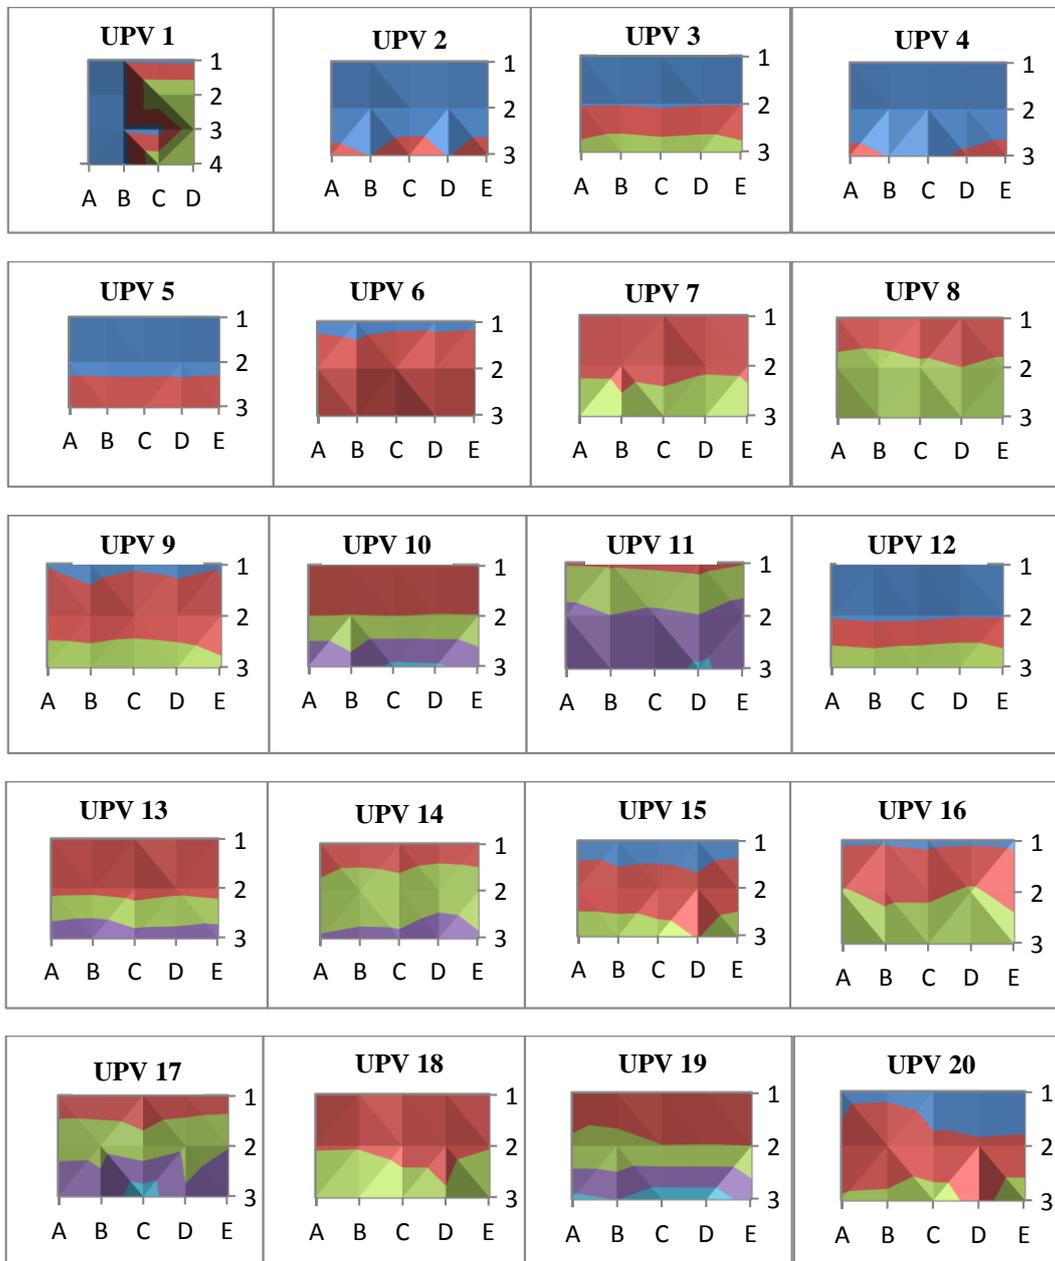
Dari data yang dilampirkan pada **Tabel 1**, didapati data waktu yang memiliki pola yang sama satu sama lain, kecuali UPV 1, hal ini membuktikan jika UPV 2 hingga UPV 20, masing – masing balok memiliki

tingkat keseragaman yang serupa satu sama lain. Dari data yang sudah didapatkan, hanya UPV 1 yang menunjukkan hasil bahwa balok 19.B tidak seragam. Pola gridline 3 dari UPV2 hingga UPV 20 selalu memberikan nilai waktu sampai yang pendek atau memiliki kecepatan yang tinggi, hipotesa yang bisa diambil adalah, gridline 3 adalah suatu garis posisi dimana tulangan tarik diletakkan, hipotesa lain adalah terjadinya *over vibration* sehingga semua campuran dan agregat turun ke bawah dan mengakibatkan campuran beton bagian yang lebih atas dari gridline (gridline 1 dan 2) tidak sebagus gridline 3. Pada **Gambar 5** akan ditampilkan gambar Surface Chart dari hasil pelaksanaan UPV test pada jembatan Wonokromo, Surabaya.

Gambar 5. Surface Chart UPV
