# Studi Efektivitas Pencahayaan Atrium Lenmarc Mall di Surabaya

Therecia Chany Hartono dan Luciana Kristanto  
 Program Studi Arsitektur, Universitas Kristen Petra  
 Jl. Siwalankerto 121-131, Surabaya  
 chaanny@gmail.com; Lucky@petra.ac.id

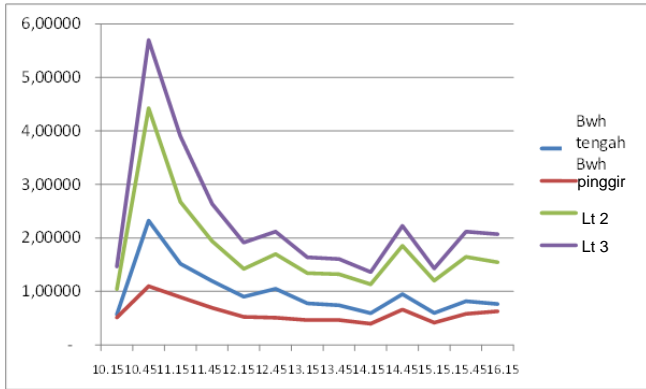
Gambar 6.3 Grafik pengukuran dengan kaca film 20%

Data diatas menunjukkan bahwa atrium yang dilapisi oleh kaca film 20% memiliki DF yang tinggi dan memenuhi standar DF untuk kegiatan dalam atrium yaitu sirkulasi (0,2), *entrance* dan *public building* (0,3), koridor (0,6) bahkan ruang pameran (3,5). Tetapi, perbedaan banyak masuknya cahaya pada pukul 10.45 hingga 11.15 terlalu mencolok dibanding jam-jam lainnya, sehingga tingkat *uniformity*nya kurang dan membuat mata tidak nyaman. Selain perbedaan kemasukan cahaya yang mencolok, tidak ada masalah lain. Sinar atau silau matahari dapat tertahan oleh kaca

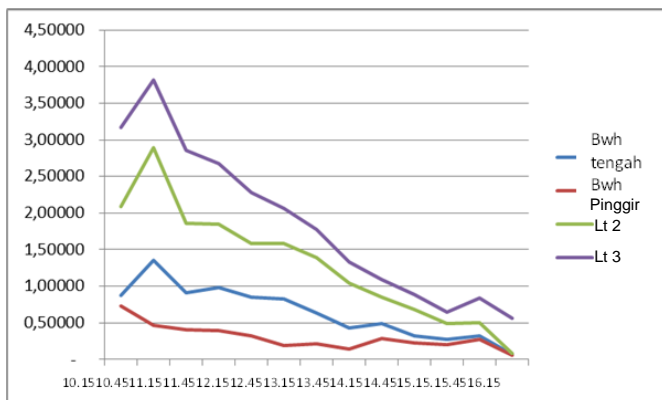
Gambar 6.5 Grafik pengukuran dengan kaca film 40%

Data diatas menunjukkan bahwa DF yang diterima bangunan sudah cukup memenuhi kebutuhan sebuah atrium yaitu paling rendah sirkulasi (0,2), entrance dan public building (0,3), koridor (0,6) bahkan ruang pameran (3,5). Perbedaan cahaya yang masuk pada tiap-tiap jam juga tidak terlalu berbeda. Tidak ada silau matahari yang masuk pula.

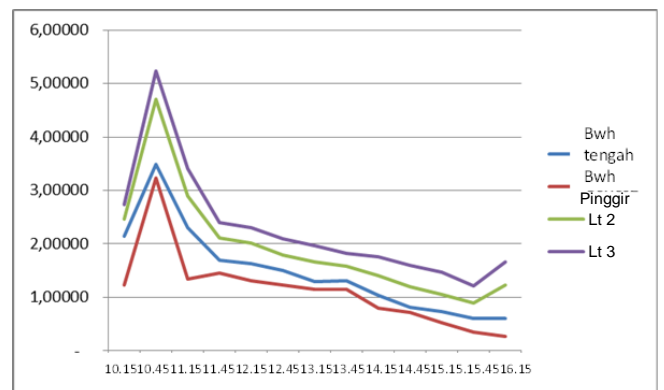
Gambar 6.7 Grafik hasil pengukuran dengan saringan matahari

Gambar 6.7 menunjukkan bahwa cahaya yang diterima pada setiap lantai hampir sama. DF yang didapatkan dengan menggunakan saringan juga sangat besar dan berada diatas standar DF sirkulasi (0,2), entrance dan public building (0,3), koridor (0,6)
