Upaya Penurunan Kecacatan *Painting Line* 1 PT. Astra Komponen Indonesia

Abstract: PT ASKI is motorcycle component manufacturer. The average of total NG products for 2015 is 23,64%, while for dirty spots is 11,4%. The company's NG targets for 2015 are only 12% for total NG and 6% for dirty spots. Therefore Quality Control Circle (QCC) methods will be applied to reduce NG products. The root cause for dirty spots are dirty environment in painting line facilities and tools. Operators discipline to keep the environments clean also contributes to this problem. Therefore this research suggest to change sprayman's gloves and masking tape paper. Dirty spots reduced by 1% from sprayman's gloves changing, and 4% from masking tape - changing. Both result are not significant reduction to reach company NG targets. Other improvement suggestion to be implemented are standarization on facilities and production equipments.

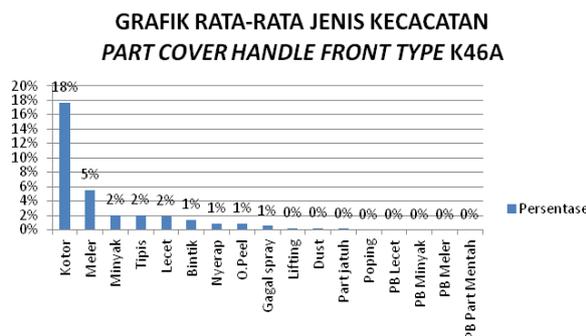
Gambar 4. Grafik persentase jenis kecacatan *part cover handle front type* K46A bulan September 2014-Januari 2015

Gambar 3 menunjukkan bahwa *part-part* penyusun tipe K46A yang kecacatannya paling banyak yaitu *cover handle front*. Jenis kecacatan ada pada proses produksi *painting* yaitu bintik kotor, meler, tipis, *orange peel*, *lifting*, dan lain-lain. Jenis kecacatan yang paling banyak adalah bintik kotor sebesar 18%. Rata-rata jenis kecacatan pada *part cover handle front type* K46A selama 5 bulan terakhir dapat dilihat pada Gambar 4.

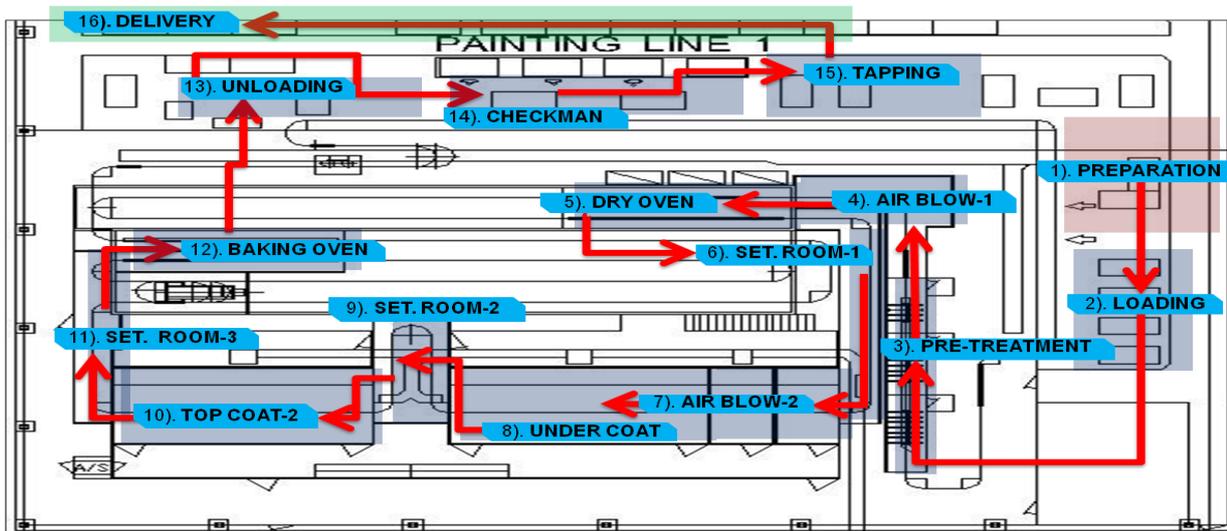
Gambar 7. Aliran proses *painting line* 1

air dengan suhu 60°C sampai 70°C. Temuan genba pada proses *pre-treatment* adalah *part* tidak disemprot dengan air. Proses selanjutnya adalah proses *air blow* 1 yang berfungsi untuk mengeringkan *part* yang telah disemprot dengan air pada proses sebelumnya. Temuan genba pada proses *air blow* 1 adalah *part* tidak disemprot secara sempurna. Proses setelah *air blow* 1 adalah proses *dry oven* dimana *part* dikeringkan dengan suhu sebesar 60°C sampai 70°C. Proses ke-6 yaitu proses *setting room* 1 dimana *part* melewati tempat kosong bertujuan untuk mengembalikan *part* ke suhu normal. Temuan genba pada proses ini adalah terdapat debu di lantai dan saluran air yang melewati *setting room* 1.

Proses ke-7 yaitu proses *air blow* 2 dimana proses tersebut bertujuan untuk menghilangkan sifat *antistatic* plastik karena akibat pemanasan *part* di proses *dry oven*. Temuan genbanya adalah *part* dan subjig tidak di *blow* secara sempurna. Proses ke-8 adalah proses *under coat* dimana *part* disemprot dengan cat untuk lapisan dasar. Temuan genbanya adalah baju *antistatic* dan sarung tangan kotor serta *exhaust* tidak mampu menyerap *dust spray*. Proses *under coat* terdapat 4 *man power* dimana satu *part* disemprot cat sebanyak 2 kali untuk lapisan dasar. Pembagian tugas penyemprotan *part* berdasarkan angka pada konveyor gantung dimana angka ganjil

Proses selanjutnya *part* memasuki ruangan *setting room* 2 supaya *part* yang telah dicat agak sedikit kering jadi ada jarak sebelum masuk ke proses *top coat*. Temuan genbanya yaitu *dust spray* masuk ke *setting room* 2 sehingga berkumpul di *setting room* 2. *Part* yang sudah melewati *setting room* 2 akan memasuki proses *top coat* dimana *part* disemprot cat untuk pelapisan terakhir. Ada empat *man power* pada proses tersebut. Temuan genbanya yaitu *exhaust* tidak mampu menyerap *dust spray*. Proses selanjutnya adalah *part* melewati *setting room* 3 bertujuan untuk membuat cat kering terlebih dahulu sebelum masuk ke *baking oven*. Temuan genba pada proses ini adalah *dust spray* masuk ke *setting room* 3. Proses selanjutnya adalah *part* melewati *baking oven* bertujuan untuk mengeringkan *part* supaya lapisan catnya benar-benar sudah mengeras. Proses selanjutnya setelah *part* keluar dari *baking oven* adalah proses *unloading* dimana *part* dilepas dari subjig yang ada pada konveyor gantung. *Part* tersebut kemudian diletakkan pada meja *man power checkman* supaya diperiksa dan diberi status apakah barang tersebut OK atau NG. *Part* yang sudah OK akan ditapping pada kereta subjig yang sudah disediakan dan siap untuk dikirim ke *customer*. *Part* yang NG (*Not Good*) akan *direrwork*. Aliran proses *painting line* 1 dapat dilihat pada Gambar 7.

Pengukuran debu juga dilakukan pada setiap proses yang ada pada *painting line* 1. Rata-rata partikel debu yang ada pada setiap proses terdapat 4 proses yang cukup besar. Proses tersebut adalah *loading*, *under coat*, *setting room* 2, dan *setting room* 3. Keempat proses tersebut yang rata-rata partikel debunya paling besar terdapat di *setting room* 2.
