STUDI KASUS ANALISA FAKTOR-FAKTOR PENYEBAB SISA MATERIAL BESI BETON DAN UPAYA SOLUSINYA PADA SATU PERUSAHAAN KONTRAKTOR UMUM GRED 7 DI SURABAYA

Tirsa Endeli Tumbelaka¹, Djwantoro Hardjito², Paul Nugraha³

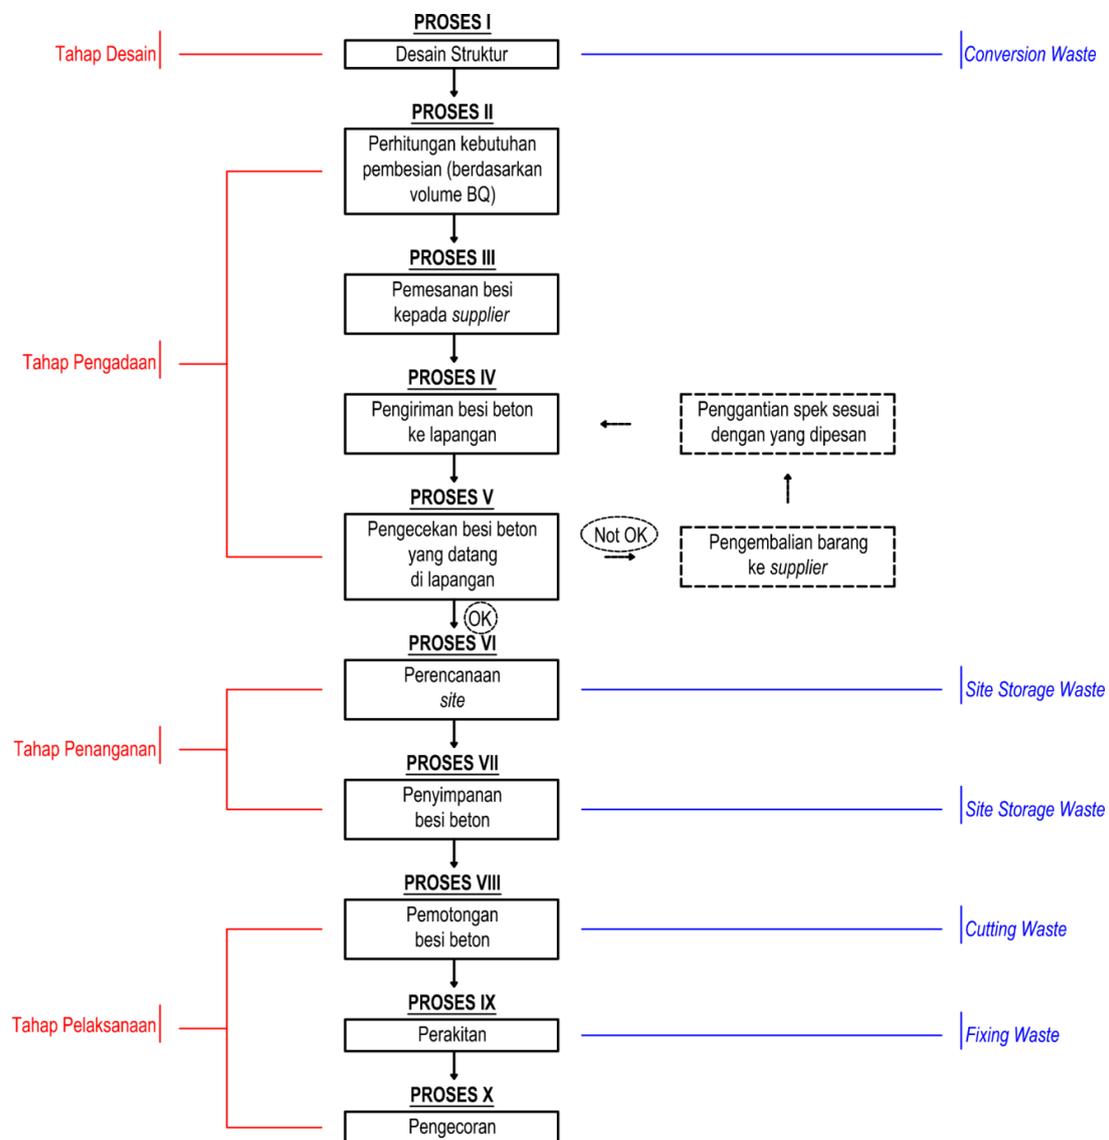
Untuk mencapai sasaran yang telah ditetapkan peneliti meninjau dari setiap tahapan pekerjaan dan proses pekerjaan pembesian. Dari hasil pengamatan yang dilakukan, proses pekerjaan pembesian pada proyek-proyek dalam perusahaan yang diteliti secara garis besar digambarkan pada Gambar 1.

Gambar 1. Flowchart Proses Pekerjaan Pembesian pada Perusahaan yang Diteliti

Kuesioner tahap 1 disusun berdasarkan hasil identifikasi faktor-faktor penyebab sisa material besi beton yang didapatkan pada beberapa penelitian sebelumnya yang dikelompokkan berdasarkan 4 tahapan seperti pada Gambar 1. Data hasil pembagian kuesioner tahap 1 dianalisa secara statistik dengan bantuan *software SPSS* versi 17.0. Peneliti mengambil faktor-faktor penyebab sisa material besi beton dengan nilai *mean* > 3,5. Terdapat 8 faktor penyebab material besi beton tersisa yang sebagian besar disebabkan oleh kesalahan pada proses pemotongan, kesalahan saat pelaksanaan dan kurangnya perencanaan dalam bekerja. Dari hasil wawancara tahap 1 didapatkan akar penyebab tersisnya material besi beton adalah sebagian besar dikarenakan pengalaman dan pendidikan pekerja yang kurang serta tidak ada *training* dari perusahaan untuk membekali pekerja. Rangkuman faktor penyebab dan akar penyebab sisa material besi beton terlampir pada Tabel 1.

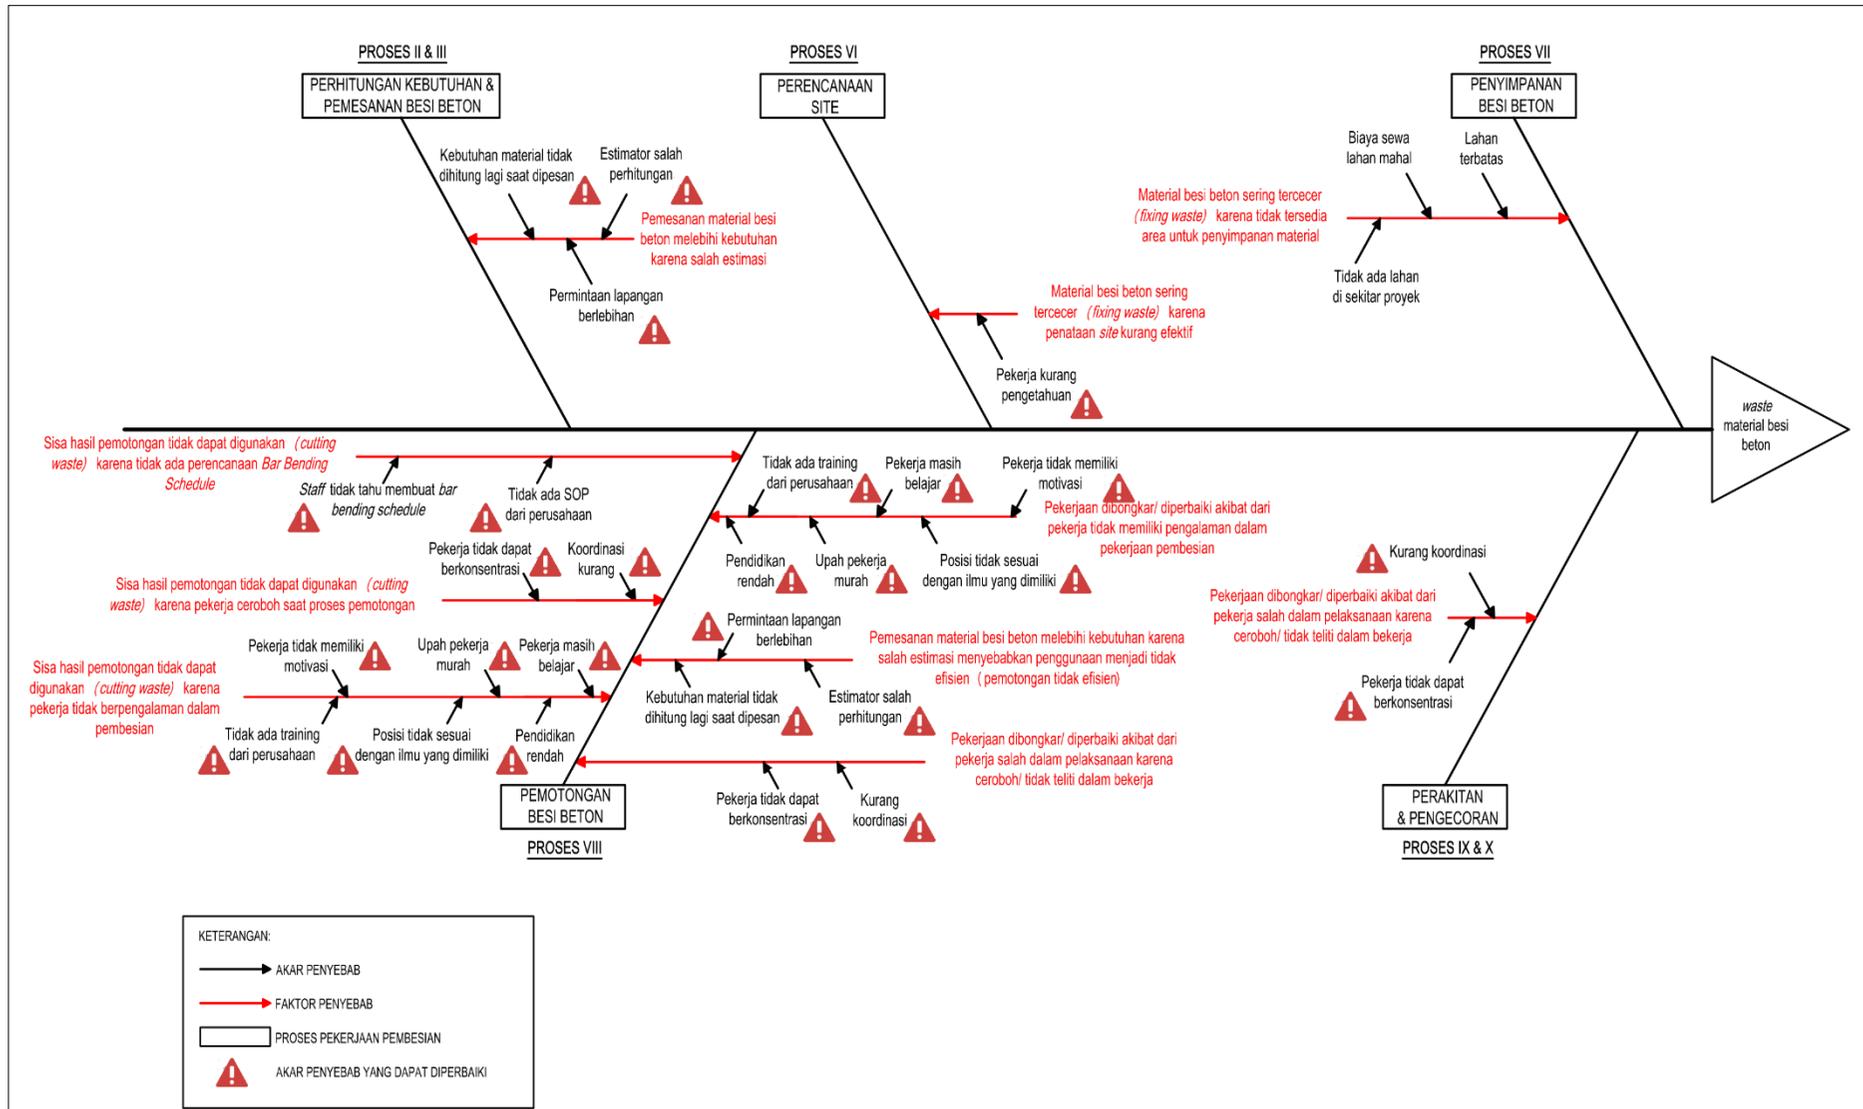
Akar penyebab yang didapatkan dari hasil wawancara Tahap 1 dianalisa dengan analisis diagram sebab-akibat untuk mendapatkan akar penyebab yang paling memberikan pengaruh bagi permasalahan sisa material besi beton. Diagram sebab-akibat digunakan untuk mengelompokkan akar penyebab berdasarkan proses pekerjaan pembesian seperti pada Gambar 2.

Gambar 2. Diagram Sebab-Akibat Faktor-Faktor Penyebab Sisa Material Besi Beton

Dari hasil analisis diagram sebab-akibat pada Gambar 2, didapatkan pada proses perhitungan kebutuhan pembesian dan pemesanan besi, akar permasalahan yang sering terjadi berkaitan dengan kesalahan dalam perhitungan saat akan memesan material. Akar penyebab pada proses perencanaan *site* adalah kurangnya pengetahuan yang dimiliki oleh staff sehingga sebagian besar staff tidak memahami cara menyusun metode kerja dan merencanakan *site* pada proyek. Akar penyebab pada proses penyimpanan besi beton sebagian besar disebabkan oleh kurangnya lahan yang tersedia pada proyek, akar penyebab ini merupakan akar penyebab dari faktor eksternal yang tidak dapat dikontrol oleh perusahaan. Akar penyebab sisa material besi beton paling banyak terjadi pada proses pemotongan material, faktor pekerja merupakan faktor utama penyebab sisa material besi beton pada proses ini. Dan akar penyebab pada proses perakitan dan pengecoran besi beton adalah kurangnya konsentrasi pekerja dan koordinasi antar pihak-pihak terkait.
