RESOR RAMAH LINGKUNGAN DI GILI MENO, LOMBOK UTARA

Maria Cornelia Susanto dan Bramasta Putra Redyantanu, S.T., M.T.

Program Studi Arsitektur, Universitas Kristen Petra

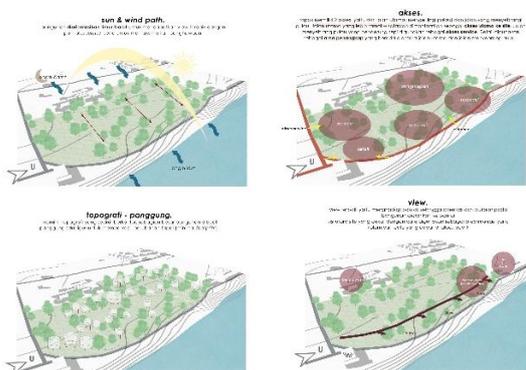
Gambar 2. 4. Analisa Tapak

Orientasi bangunan menghadap ke arah Timur untuk mendapatkan *view* terbaik dengan poin plus *sunrise*, serta untuk memaksimalkan penghawaan. Akses utama masuk ke tapak melalui jalan utama yang mengelilingi pulau, sedangkan akses *service* melalui jalan untuk menyeberang pulau yang cenderung sepi.

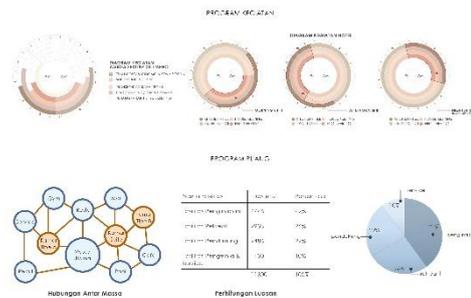
Gambar 3. 1. Program Kegiatan dan Program Ruang

Luas total bangunan, yaitu 11300 m², dengan luas fasilitas penginapan 4746m² (42%), fasilitas rekreatif 2938m² (26%), fasilitas pendukung 2486m² (22%), dan fasilitas pengelola dan *service* 1130 m²(10%).

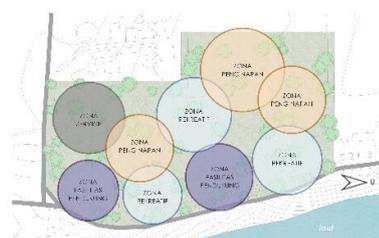
Gambar 3. 2. Zoning

Zona penginapan di bagi menjadi 2 bagian di bagian selatan dan utara tapak dengan bagian tengah site merupakan zona fasilitas rekreatif agar pencapaian dari penginapan ke setiap fasilitasnya tidak terlalu jauh. Pada bagian timur tapak digunakan sebagai zona fasilitas pendukung dan fasilitas rekreatif yang bersifat public (untuk penginap ataupun bukan penginap).

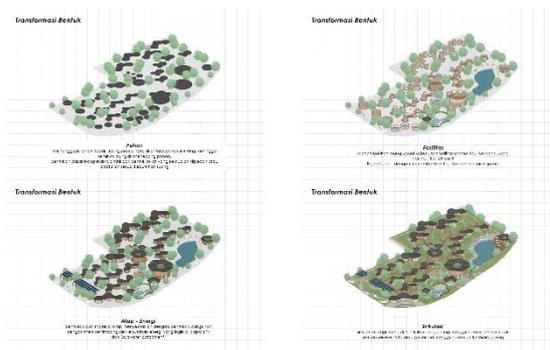
Gambar 3. 3. Transformasi Bentuk

Proses transformasi bangunan pada tapak, yaitu:

1. Bangunan ditata di antara pohon eksisting, sehingga seminim mungkin menebang pohon. Bentuk dasar bangunan diambil dari bentuk bulat yang kemudian dipecah atau disatukan sesuai kebutuhan ruang.
2. Menambahkan ruang dan lantai sesuai dengan kebutuhan fasilitas utama, pendukung, dan rekreasi.
3. Bentuk dan material atap menyesuaikan bentuk bangunan dengan mempertimbangkan kebutuhan energi dan *rainwater harvesting*.
4. Sirkulasi didesain dengan dibedakan menjadi dua, yaitu sirkulasi pengunjung menggunakan dek kayu, sedangkan sirkulasi *service* dan area penerima menggunakan perkerasan paving.

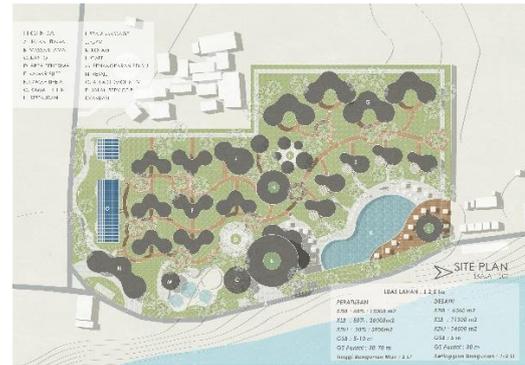
Gambar 3. 4. Site Plan

Penataan massa pada tapak sesuai dengan dengan pembagian zoning. *Photovoltaic* diletakan pada area *service* untuk memudahkan *maintenance*, sekaligus menjadi atap dari area *service*. Kamar Suite diletakan di dekat kolam, sehingga mendapat *pool view* sekaligus *beach view*. Kamar standar tipe A diletakan di bagian selatan tapak dan untuk kamar standar tipe B diletakan di bagian barat tapak.

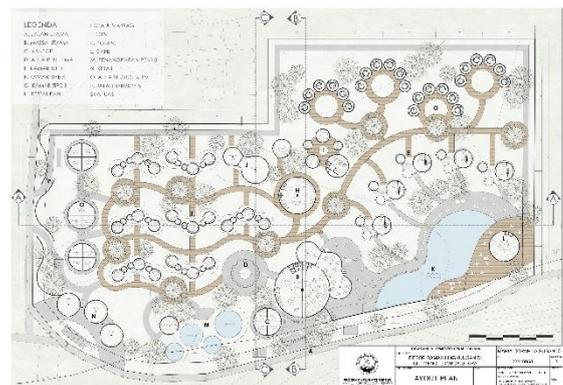
Gambar 3. 5. Layout Plan

Jalan masuk utama/*Entrance* menuju tapak melalui jalan utama yang terdapat disekeliling pulau (bagian timur tapak), yang kemudian masuk ke massa utama di mana terdapat *reception* dan *resto & lounge*. Sedangkan untuk jalan masuk untuk *service* melalui jalan yang menyebrang pulau yang terdapat di selatan tapak, karena cenderung sepi.

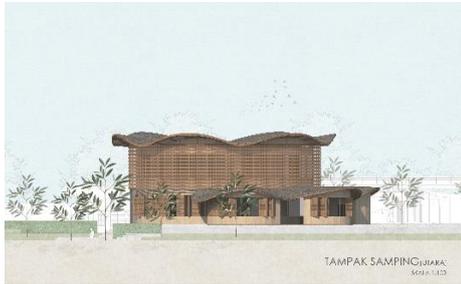
Gambar 3. 7. Tampak Utara Massa Utama

Fasad pada bangunan utama menggunakan kisi rotan sintetis sebagai pembayangan sekaligus untuk menampilkan keunggulan dari daerah Lombok yang dikenal dengan kerajinan rotannya di dalam maupun luar negeri. (Ruslina,2019)

Digunakan pula kisi krepyak kayu untuk memberikan kesan tradisional dan alami yang juga baik untuk penghawaan alami. Atapnya didesain berbentuk organik untuk memberikan kesan yang lebih santai dan mengalir. Dinding menggunakan papan semen tekstur kayu yang diberi peredam untuk memberikan kesan santai dan alami.

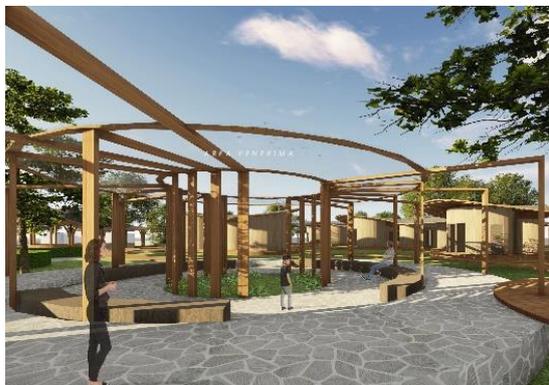
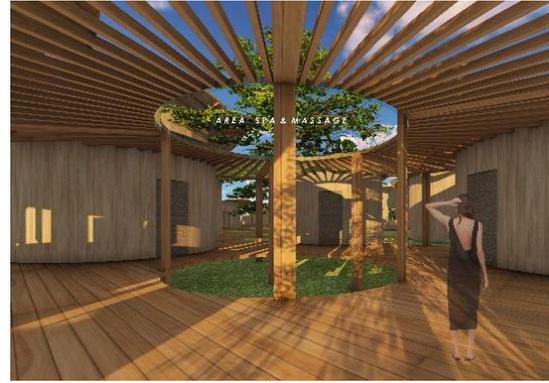
Gambar 3. 8. Area Penerima

Gambar 3. 9. Area Spa & Massage

Pada beberapa *spot* seperti area penerima dan area *spa & massage* menggunakan kayu yang direpetisi untuk memberikan kesan ternaungi tanpa membatasi dengan alam sekitar, serta untuk memberikan kesan santai dan rileks pada area *spa & massage*.

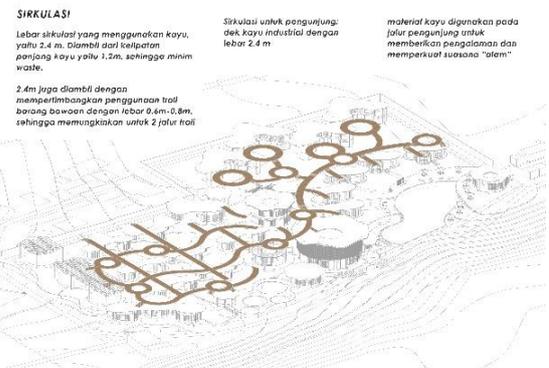
Gambar 3. 10. Sirkulasi

Sirkulasi pengunjung menggunakan dek kayu industrial dengan lebar 2,4 m, yang diambil dari kelipatan panjang kayu 1,2 m, sehingga minim *waste*. 2,4 juga diambil dengan mempertimbangkan penggunaan troli barang bawaan 0,6 m-0,8 m sehingga memungkinkan untuk 2 jalan troli. Material kayu digunakan pada jalur pengunjung untuk memberikan pengalaman dan memperkuat suasana alam.

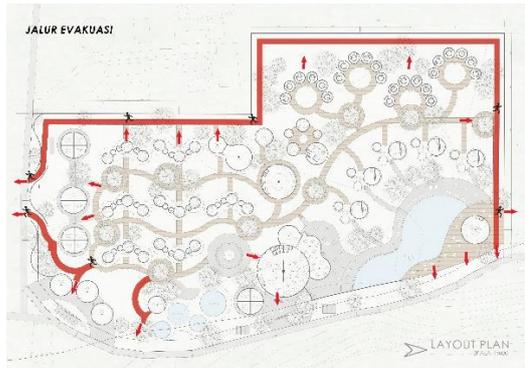
Gambar 3. 11. Jalur Evakuasi

Jalur evakuasi didesain mengingat tapak yang rawan bencana alam, sehingga memudahkan saat proses evakuasi. Untuk sehari-harinya jalur evakuasi digunakan sebagai jalur *service*.

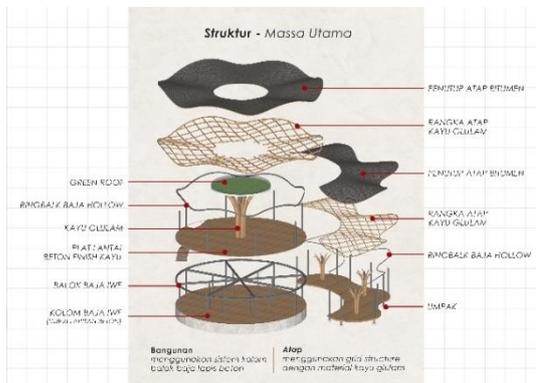
Gambar 3. 12. Sistem Struktur Massa Utama

Struktur bangunan menggunakan system kolom balok baja yang dilapis beton agar tidak korosi mengingat tapak berada di area pantai. Sedangkan strukturnya menggunakan *grid structure* dengan material kayu glulam karena bentuk atap yang organik.

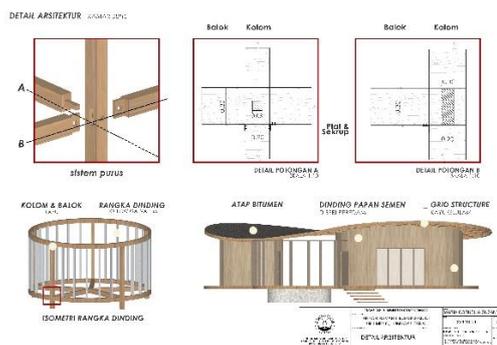
Gambar 3. 13. Detail Arsitektur - Kamar Suite

Massa kamar menggunakan struktur kolom balok kayu dengan rangka dinding hollow galvalum. Material dindingnya menggunakan dinding papan semen yang diberi peredam. Sambungannya menggunakan sistem purus yang dibantu plat dan sekrup.

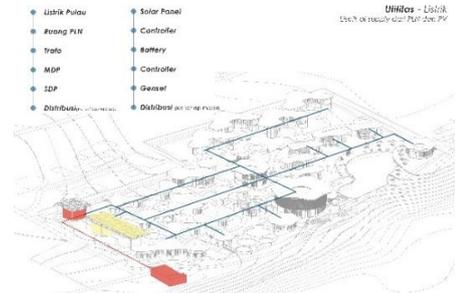
Gambar 3. 14. Utilitas Listrik

Kebutuhan Listrik Resor dipasok dari PLN dan Solar Panel yang dimiliki resor. Solar panel dapat menanggung kebutuhan pencahayaan resor sebesar 62%.

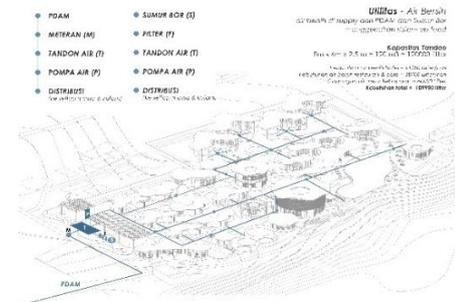
Gambar 3. 15. Utilitas Air Bersih

Kebutuhan air bersih resor dipasok dari PDAM dan dari sumur bor. Untuk air yang di dapat dari sumur bor harus melalui filter terlebih dahulu sebelum masuk ke tandon. Kapasitas tandon air bersih resor yaitu 120000 liter. Sistem distribusi ke setiap massanya menggunakan sistem *up-feed*.

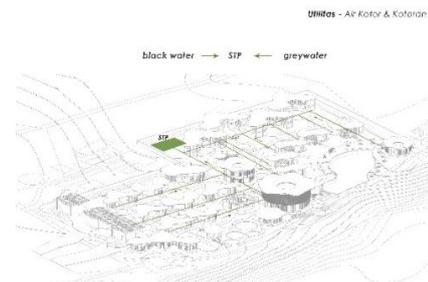
Gambar 3. 16. Utilitas Air Kotor

Greywater dan Blackwater dari setiap massa disalurkan menuju STP yang terletak di bagian barat tapak.

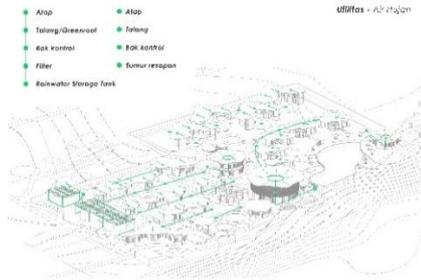
Gambar 3. 17. Utilitas Air Hujan

Air hujan diresapkan di sumur resapan dan ditampung (*harvesting*) di *rainwater storage tank* yang kemudian digunakan untuk pengairan tanaman di resor.

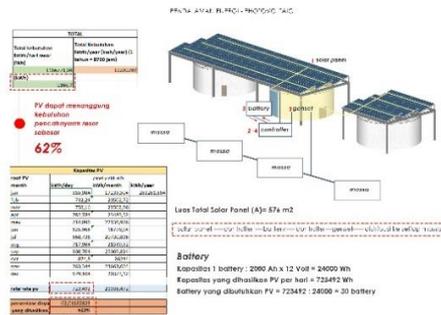
Gambar 3. 18. Pendalaman Energi Photovoltaic

Photovoltaic dapat menanggung kebutuhan pencahayaan resor sebesar 62%, yaitu 723,492 kWh dari 1166,7 kWh. Baterai yang diperlukan yaitu 30 buah dengan kapasitas 1 baterai 24000 Wh. Sistem penyaluran listriknya, yaitu solar panel-controller-baterai-controller-genset-distribusi ke setiap massa. Controller berfungsi untuk mengontrol listrik yang masuk dan listrik yang keluar.

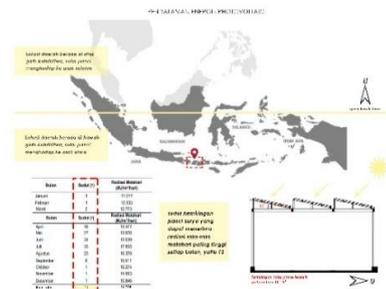
Gambar 3. 19. Pendalaman Energi Photovoltaic

Kemiringan solar panel yaitu 12 derajat ke arah utara. Hal ini bertujuan agar solar panel mendapatkan radiasi matahari yang maksimal. Dimiringkan ke arah utara karena tapak berada di bawah garis katulistiwa.

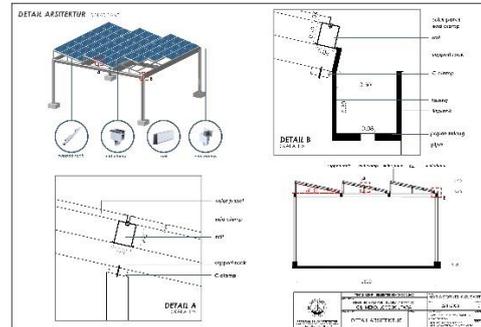
Gambar 3. 20. Detail Pemasangan Solar Panel

Solar panel ditopang dengan menggunakan *support rack* yang diberi perantara *rail* dengan sambungan menggunakan *C clamp*, *mid clamp*, dan *end clamp*.

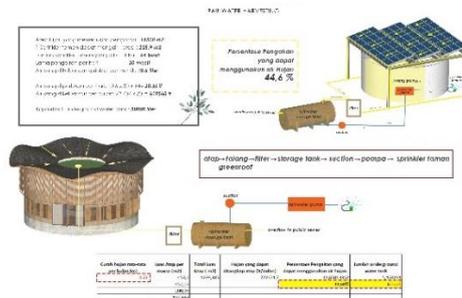
Gambar 3. 21. Rainwater Harvesting

Rainwater Harvesting dapat menanggung kebutuhan pengairan tanaman di resor sebesar 44,6%. Dengan jumlah *rainwater storage tank* 6 buah (kapasitas 1 tank: 50000 liter). Sistem penyaluran air hujan, yaitu air dari atap - talang/greenroof - filter - storage tank - suction - pompa - distribusi ke setiap sprinkler tanaman.

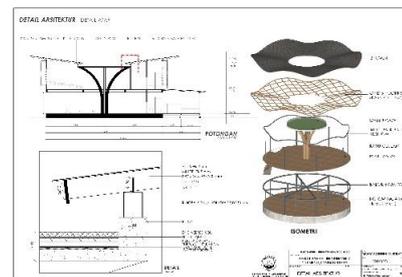
Gambar 3. 22. Detail Atap

Untuk *rainwater harvesting* pada massa utama, restoran, dan *café* air hujan dari atap dialirkan menuju *greenroof* yang berada pada bagian tengah atap, kemudian baru disalurkan ke filter dan *storage tank*.
