Peningkatan *Yield* Secondary Processing di PT “X”

Abstract: The percentage of unaccountable in the Secondary Processing Department during 2013 (early 2014) is 0.66%. There are three factors that affect that percentage. Those are processed tobacco spillage, tobacco stem, and another factor that has not been identified. The reduction of processed tobacco spillage and tobacco stem will reduce the percentage of unaccountable. Improvements that implemented are providing tools and modify some machines at Feeding to SKM Area, changing Stem Box’s setting, replacing broken parts from Stem Box, and providing sieving tools. Other improvement is implementing work instruction to prevent the clean processed tobacco spillage become waste. Improvements that implemented had reduced the percentage of unaccountable and had increased the *Yield* Secondary Processing by 0.13%.

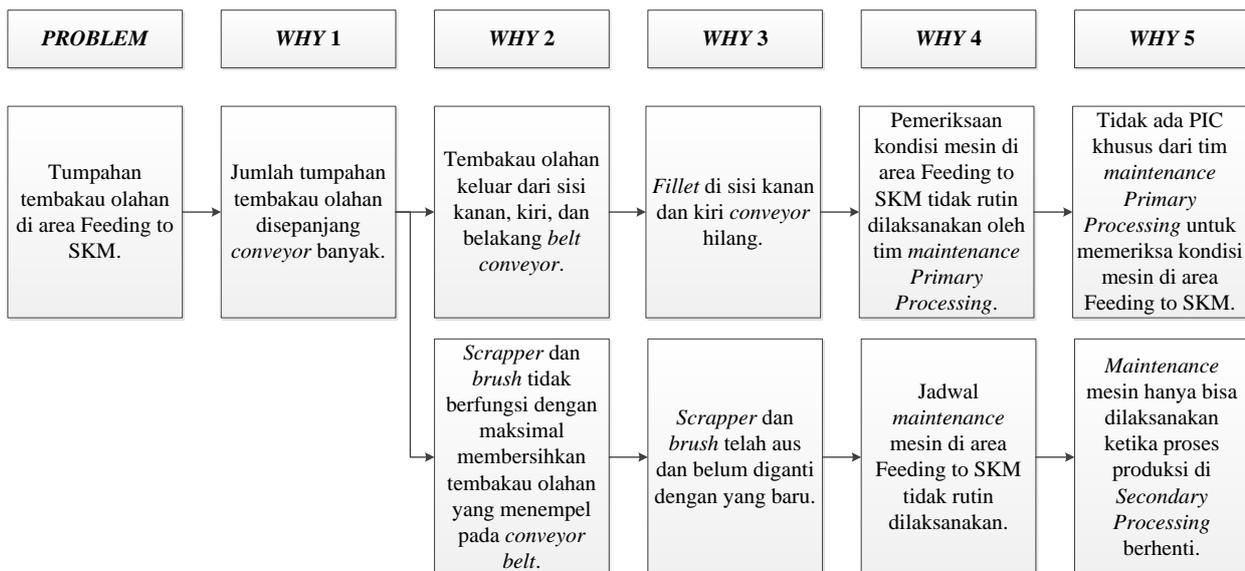
Gambar 1. *Five why's analysis* tumpahan tembakau olahan di area feeding to skm

Tumpahan tembakau olahan di area Feeding to SKM disebabkan oleh banyaknya tembakau olahan yang tumpah di sepanjang *conveyor*. Akar penyebab terjadinya tumpahan tembakau olahan di sepanjang *conveyor* karena tidak terdapat PIC khusus dari tim *maintenance* Primary Processing untuk memeriksa kondisi mesin di area Feeding to SKM.

Akar penyebab kedua terjadinya tumpahan tembakau olahan di sepanjang *conveyor* karena *maintenance* mesin di area Feeding to SKM hanya dapat dilakukan ketika proses produksi di Secondary Processing berhenti. Hal ini menyebabkan pelaksanaan *maintenance* sulit dilakukan walaupun telah ada jadwal *maintenance* untuk mesin di area Feeding to SKM.

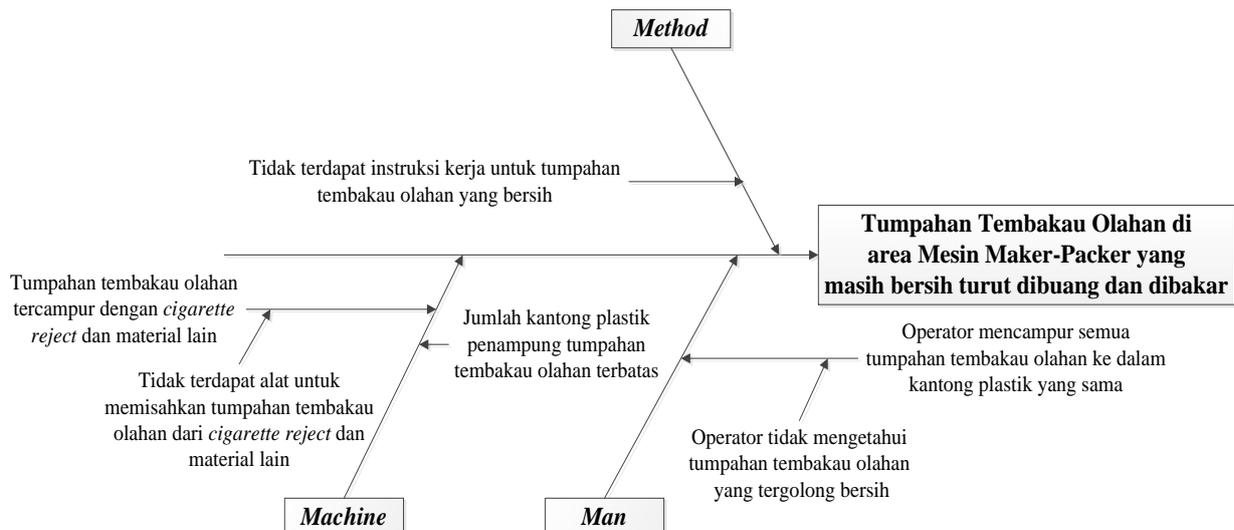
Gambar 2. Fishbone diagram tumpahan tembakau olahan di area mesin maker-packer

Tumpahan tembakau olahan yang terjadi di area mesin Maker-Packer akan tetap ada disebabkan oleh faktor mesin produksi. Tumpahan tembakau olahan di area mesin Maker-Packer tidak semuanya bersih, tetapi ada tumpahan tembakau olahan yang telah tercampur dengan material lain berukuran kecil yang sulit untuk dipisahkan. Tumpahan tembakau olahan yang masih dalam keadaan yang bersih dapat diproses kembali untuk selanjutnya digunakan dalam proses produksi *cigarette*. Tumpahan tembakau olahan yang kotor akan dibuang dan dibakar. Tembakau olahan yang dibakar akan meningkatkan persentase *unaccountable*. Analisa akar penyebab tumpahan tembakau olahan di area mesin Maker-Packer yang kondisinya masih bersih ikut dibakar dilakukan dengan menggunakan *fishbone diagram*. *Fishbone diagram* tersebut dapat dilihat pada Gambar 2.

Tumpahan tembakau olahan di area mesin Maker-Packer yang kondisinya masih bersih ikut dibuang dan dibakar disebabkan oleh tiga faktor utama, yaitu *method*, *man*, dan *machine*. Faktor *method* yang menyebabkan tumpahan tembakau olahan bersih ikut dibuang dan dibakar karena tidak adanya instruksi kerja untuk tumpahan tembakau olahan yang bersih. Faktor *man* menyebabkan tumpahan tembakau olahan yang bersih ikut dibuang dan dibakar karena operator yang tidak mengetahui perbedaan tumpahan tembakau olahan yang tergolong bersih dengan tumpahan tembakau olahan yang tergolong kotor.

Faktor *machine* menyebabkan tumpahan tembakau olahan yang bersih ikut dibuang dan dibakar karena dua penyebab. Penyebab yang pertama karena jumlah kantong plastik penampung tumpahan tembakau olahan terbatas. Penyebab kedua karena tidak terdapat alat yang berfungsi untuk memisahkan tumpahan tembakau olahan dari *cigarette reject* dan material lain. Pemisahan tumpahan tembakau olahan dengan *cigarette reject* dan material lain biasanya dilakukan oleh operator harian secara manual disela jam kerja mereka. Hal ini sering menimbulkan penumpukan tumpahan tembakau olahan yang tercampur dengan material lain. Tumpahan tembakau olahan yang belum terpisah dari material lain bila tidak segera dipisahkan akan terus menumpuk dan pada akhirnya akan dibuang dan dibakar untuk mengurangi penumpukan.

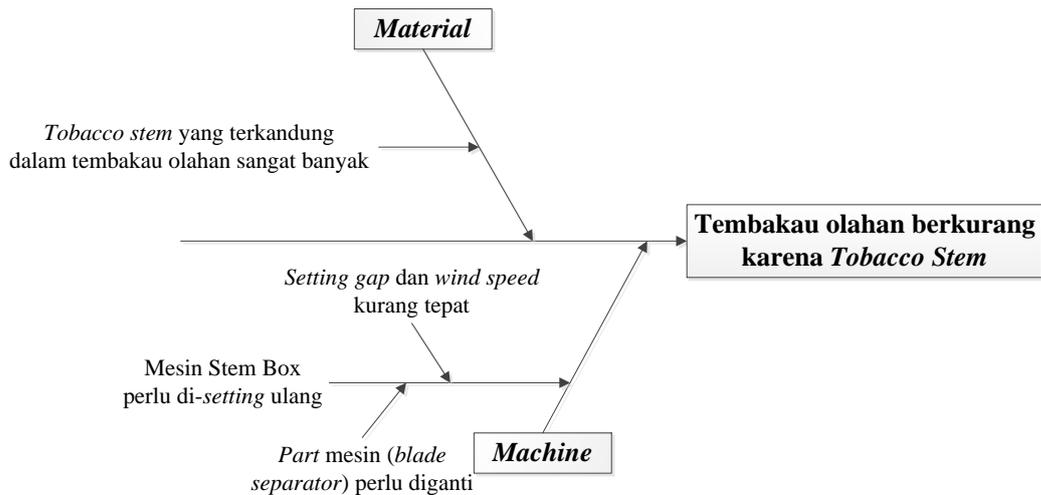
Gambar 3. Fishbone diagram tobacco stem

Tobacco stem merupakan bagian dari tembakau olahan yang berukuran besar sehingga tidak dapat digunakan untuk produksi *cigarette*. Persentase *unaccountable* dapat meningkat bila jumlah *tobacco stem* yang terkumpul pada mesin Stem Box banyak. Partikel yang masuk ke dalam mesin Stem Box terkadang tidak hanya *tobacco stem* saja melainkan partikel yang berukuran lebih kecil dari *tobacco stem*. Partikel tembakau olahan yang berukuran lebih kecil dari *tobacco stem* dapat diproses untuk memproduksi *cigarette*. Analisa akar penyebab berkurangnya tembakau olahan karena *tobacco stem* dilakukan dengan menggunakan *fishbone diagram*. *Fishbone diagram* tersebut dapat dilihat pada Gambar 3.

Tembakau olahan berkurang karena *tobacco stem* disebabkan oleh dua faktor utama, yaitu *material* dan *machine*. Faktor *material* menyebabkan persentase *unaccountable* tinggi karena *tobacco stem* yang terkandung di dalam tembakau olahan dari Primary Processing banyak.
