Identifikasi Keterlambatan Pengiriman Produk Departemen Produksi *Extrusion Blow Molding* Di PT X Surabaya

Abstract: In 2017 PT X Surabaya got a delay problem up to 49 times in Extrusion Blow Molding (EBM) department, therefore a research was conducted to identify causes of the delay. This research used quantitative approach by using one of seven basic tools, which is Cause and effect diagram as a tool for analyzing the cause of the delay. Data that used in this research is the internal data from PT X Surabaya, which are Daily Production Report of 2017 and 2018 (January – March), COOIS data of 2017, resume CS data of 2017, and latest Routing data of 2018. PT X Surabaya especially the production of EBM has four types of wasting time, they are waste waiting, waste waiting, waste excess processing, and waste defect. The result of this research is there are several causes of the delay that has percentage of contribution in PT X Surabaya which are Downtime (15.8%) that caused by worn out machine breaker, overheated machine temperature, color of product got mixed with other colors of old material, change of machine setting, tools crashed the mold continuously, and replacement tools not

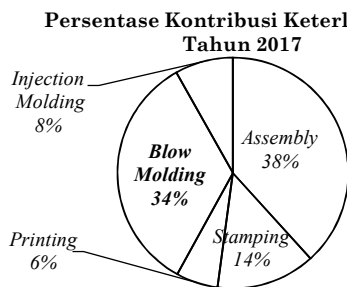
Grafik 1. Persentase kontribusi keterlambatan tahun 2017

Berdasarkan data yang dirangkum dari *Resume CS* tahun 2017 diketahui bahwa departemen *Blow Molding* (EBM) menyumbangkan keterlambatan dengan persentase sebesar 34%. Pelaksanaan produksi pada departemen EBM memiliki *gap*/selisih antara *basic* dan aktual.

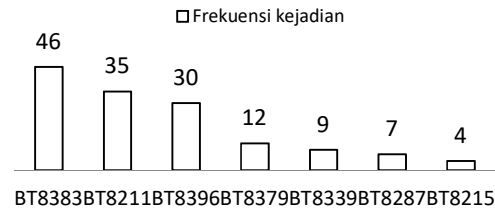
Grafik 2. Keterlambatan pengiriman tujuh produk departemen EBM tahun 2017

Selama satu tahun pada tahun 2017, waktu terbuang paling banyak disebabkan oleh *downtime* yaitu sebanyak 9548,3 jam atau sebesar 15.4% dari *available hours* mesin. Setelah itu, faktor yang berkontribusi terbanyak kedua ialah *speed gap* sebanyak 5554,1 jam atau sebesar 8.9% dari *working hours* mesin. Faktor ketiga yang turut berkontribusi yaitu waktu yang terbuang karena produk *reject* dengan total waktu 2683,6 jam dalam satu tahun atau dengan persentase 4.3% dari *production hours*, dan yang terakhir ialah *Loss hours* dengan total waktu 1181 jam dalam satu tahun dengan persentase 1.9% dari *gross allowed time*. Berdasarkan data tersebut, diketahui bahwa waktu bersih untuk melakukan produksi hanya 43184,5 jam dalam satu tahun atau 69,5% dari total waktu yang tersedia (*available hours*).

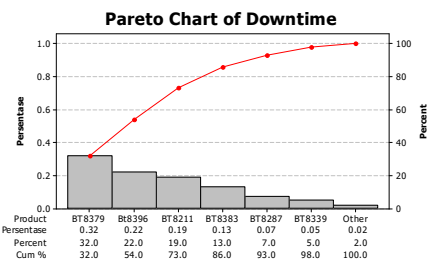
Grafik 3. Diagram pareto produk penyebab *downtime* tahun 2017

Grafik di atas menunjukkan bahwa selama satu tahun pada tahun 2017, penyebab *downtime* paling tinggi terjadi pada produk BT8379 (32%), BT8396 (22%), BT8211 (19%), dan BT8383 (13%). Produk

BT8379 mengalami *downtime* tertinggi pada *downtime* mesin, hal ini diduga disebabkan oleh mesin yang digunakan (Kautex) mengalami masalah pada *carriage* saat akan membawa produk dari area molding menuju *conveyor* tidak seimbang sehingga menyebabkan produk terjatuh dari *conveyor* tersebut.

Produk BT8396 mengalami masalah tertinggi pada *downtime* proses, diduga karena terjadi perubahan *setting* pada mesin saat proses produksi berlangsung dan warna produk yang bervariasi sehingga setelah pergantian warna, produk yang baru tercampur sisa warna dari produk lama. Selain itu pada produk BT8211 dan BT8383 masalah tertinggi yang dialami ialah *downtime tools*. Diduga hal ini disebabkan oleh stok *tools* yang kurang sehingga saat produksi dilakukan, *tools* yang diperlukan tidak tersedia

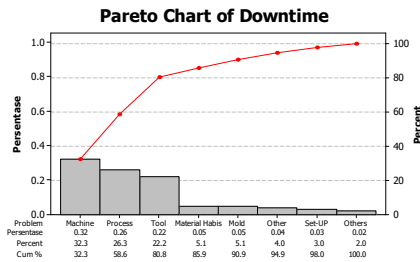
Grafik 4. Diagram pareto penyebab *downtime* tahun 2017

Pada tahun 2017 permasalahan *downtime* terbesar tujuh produk departemen EBM ada tiga yaitu *downtime tools* (22%) yang terjadi pada produk BT8211, BT8383, dan BT8339, masalah kedua yaitu *downtime* proses (26,3%) yang terjadi pada produk BT8396, dan masalah ketiga yaitu *downtime* mesin (32,3%) yang terjadi pada produk BT8215, BT8287, dan BT8379. Penyebab *downtime* di tahun 2018 hampir sama dengan tahun 2017 yaitu *downtime* mesin 37%, material habis 1%, *set-up* 2%, *downtime tools* 14%, *downtime* proses 44% dan penyebab lainnya sebesar 1%.

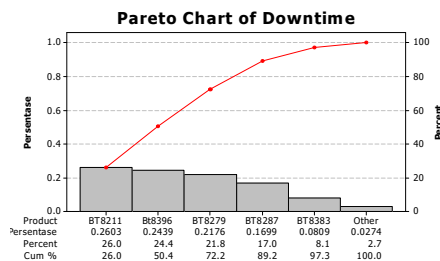
Grafik 5. Diagram pareto produk penyebab *downtime* bulan Januari – Maret 2018

Pada tahun 2018 penyebab *downtime* dengan potensi dominan mengakibatkan 80% keterlambatan ialah berasal dari produk BT8211 (26%), BT8396 (24,4%),

dan BT8279 (21,7%). Produk BT8211 mengalami *downtime* tertinggi pada *downtime* mesin, produk BT8379 mengalami *downtime* tertinggi pada *downtime* proses, dan BT8211 mengalami *downtime* tertinggi pada *downtime* mesin. Dugaan masalah yang terjadi pada produk tersebut masih sama halnya dengan dugaan penyebab masalah *downtime* pada tahun 2017.

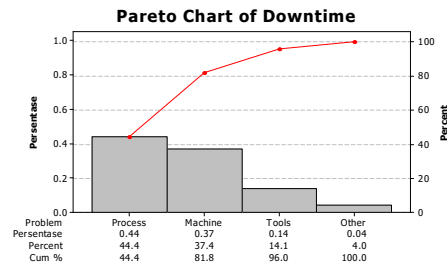
Grafik 6. Diagram pareto penyebab *downtime* bulan Januari – Maret 2018

Penyebab *downtime* bulan Januari – Maret tahun 2018 sama dengan tahun 2017 yaitu *downtime* proses, *downtime* mesin, dan *downtime tools*. Ketiga penyebab ini berada pada area 20% dalam prinsip pareto yang memiliki potensi penyebab paling dominan dari penyebab lainnya yang dapat mengakibatkan terjadinya keterlambatan di departemen produksi EBM.

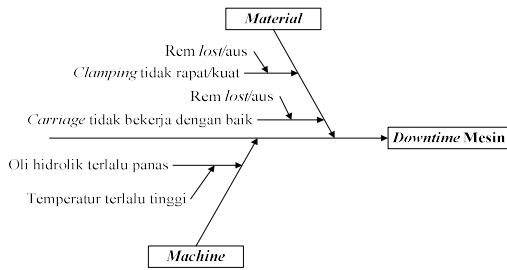
Gambar 3. Analisa Cause and effect diagram penyebab downtime mesin

Analisa Cause and effect diagram penyebab terjadinya downtime mesin menunjukkan bahwa downtime mesin disebabkan dua hal sebagai berikut:

- Rem yang sudah aus/lost menyebabkan produk reject karena mold tidak dapat menutup dengan sempurna sehingga produk tidak sesuai spesifikasi.
- Temperatur mesin yang terlalu panas menyebabkan oil hydrolic menjadi cair dan tidak mampu memompa mesin dengan baik.

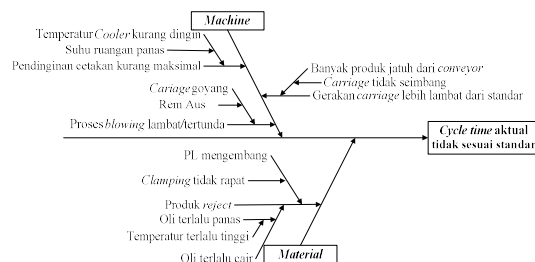
Gambar 6. Analisa Cause and effect diagram penyebab speed-gap cycle time aktual tidak sesuai standar

Analisa Cause and effect diagram penyebab cycle time aktual tidak sesuai standar disebabkan oleh beberapa hal diantaranya ialah:

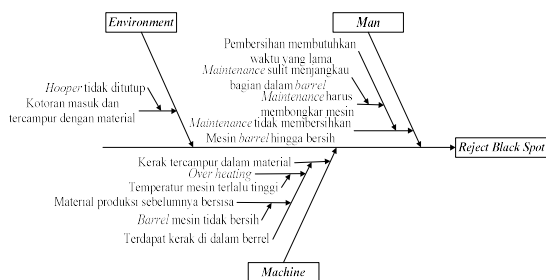
Gambar 7. Analisa *Cause and effect diagram* penyebab *reject black spot*

Berdasarkan hasil analisa *Cause and effect diagram* di atas, penyebab *reject black spot* ialah karena beberapa hal sebagai berikut:

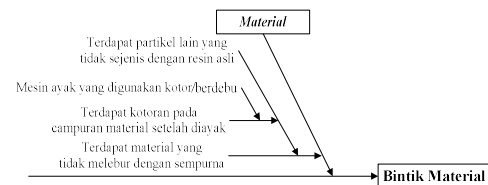
Gambar 8. Analisa *Cause and effect diagram* masalah *reject* karena bintik material

Berdasarkan hasil analisa, diketahui bahwa penyebab terjadinya bintik material disebabkan oleh mesin ayak yang digunakan kotor sehingga kotoran yang terdapat di dalam mesin bercampur dengan material yang di ayak pada mesin tersebut. Kotoran yang bercampur tersebut kemudian ikut masuk ke dalam *hooper* dan menyebabkan produk menjadi kotor dan tidak melebur dengan sempurna. Material yang tidak melebur dengan sempurna tersebut juga dapat menyebabkan bintik hitam apabila material tersangkut dan gosong saat berada di dalam mesin.

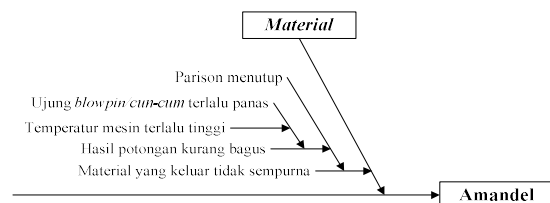
Gambar 9. Analisa *Cause and effect diagram* masalah *reject* karena amandel

Setelah dianalisa, penyebab terjadinya amandel ialah karena temperatur mesin terlalu tinggi, sehingga saat material keluar melalui parison material tersebut menjadi tidak sempurna karena *blowpin/cun-cun* menjadi lebih panas dan hasil potongan material tidak bagus sehingga menyebabkan *parison* tertutup oleh sisa potongan material sebelumnya.
