Identifikasi Keterlambatan Proses *Stamping* pada Perusahaan *Rigid Plastic Packaging*

Abstract: This research was conducted to find the root of problem by using CP8211 natural color product as research object. The problem was identified with using lean manufacturing philosophy concept. The 5 Whys Analysis technique is used to identify existing problems. An outline lateness can occur due to two things, namely problems in scheduling and problems in the stamping process itself. Scheduling problems, whether errors in the determination of dates or errors in determining the length of processing time, can occur due to inaccuracy of operator scheduling PT. X itself. Processing problems can occur because the machine's working efficiency does not match the minimum engine capacity of 80%. Inefficient (under 80%) machines can occur due to several factors. The inefficient causes of the engine are identified by using the Cause and Effect Diagram. The results of this study indicate that the factors causing lateness that occur due to scheduling errors in the process of up-down stamping and engine damage are suspected due to engine age of more than 10 years. The solution provided for the scheduli

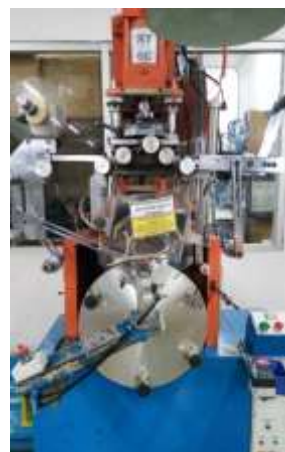
Proses *stamping* merupakan proses memberikan hiasan atau dekorasi pada *part* produk dengan bahan foil. Proses produksi di *stamping* dilakukan dengan cara semi-manual, yaitu membutuhkan tenaga manusia untuk mengoperasikan mesin *stamping*. Produk CP8211 warna natural melalui dua tahapan proses *stamping*. Proses yang pertama adalah *stamping roll* dan proses kedua adalah *stamping up-down*. Proses kedua dapat dilakukan secara paralel yang berarti produk dapat dikerjakan pada proses kedua tanpa menunggu semua kuantitas *order* habis diproses pertama. Contoh salah mesin *stamping roll* yang digunakan untuk produk CP8211 dapat dilihat pada Gambar 1.

Gambar 1. Mesin *stamping roll* RT 6C

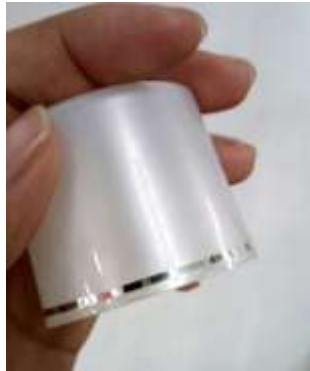
Gambar 2. Hasil *stamping roll* CP8211

Hasil dari *stamping roll* untuk produk CP8211, yaitu garis foil berwarna perak pada permukaan produk bagian bawah. Garis foil tersebut mengelilingi permukaan produk secara merata. Tahap yang selanjutnya adalah *stamping up-down*. Contoh salah mesin *stamping roll* yang digunakan untuk produk CP8211 dapat dilihat pada Gambar 3.

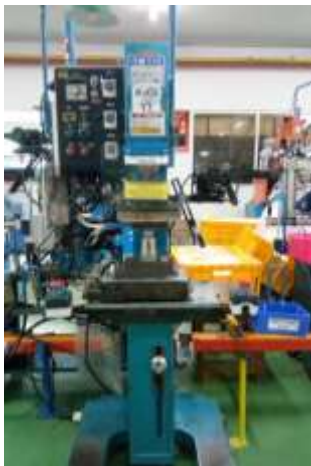
Gambar 3. Mesin *stamping up-down* KKS 17

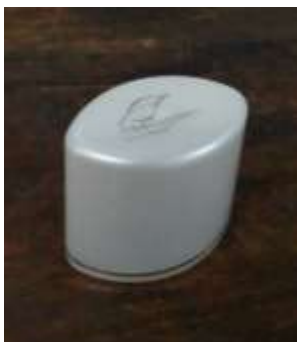
Gambar 4. Hasil *stamping up-down* CP8211

Hasil dari *stamping up-down* untuk produk CP8211, yaitu logo atau merk produk. Logo tersebut bergambar daun dan bertulis “naavagreen”.

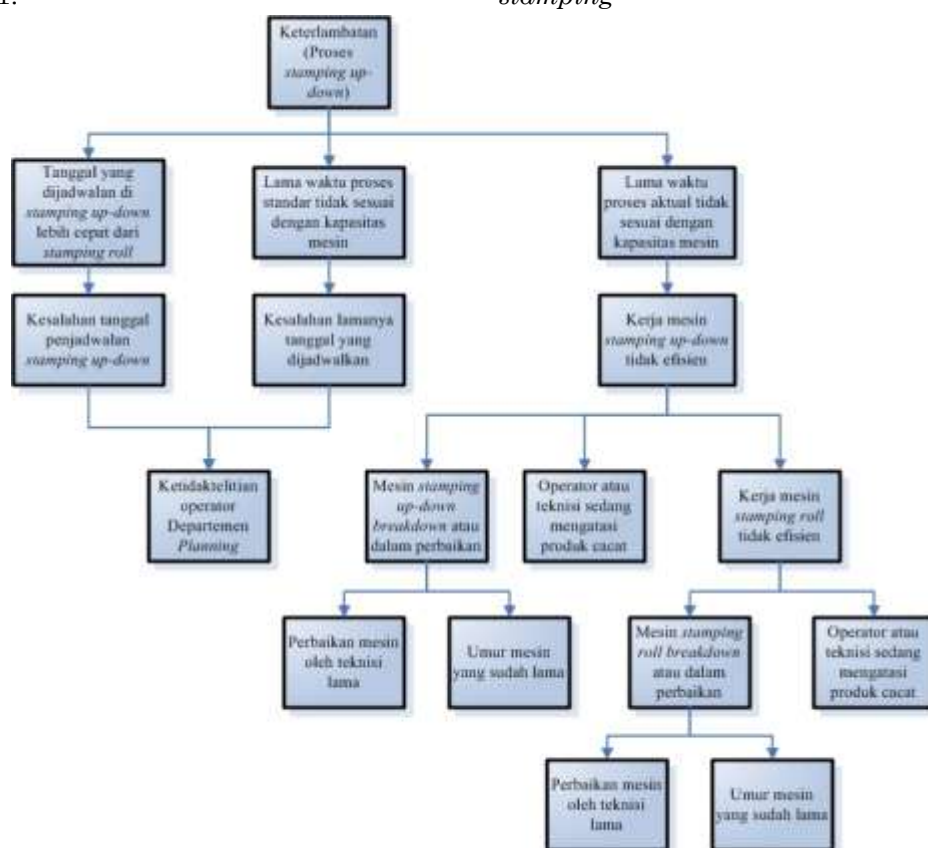
Identifikasi untuk masalah keterlambatan tersebut menggunakan teknik *5 whys analysis* yang merupakan salah satu teknik dari *root cause analysis*. *5 whys analysis* untuk identifikasi masalah keterlambatan digambarkan dengan diagram pada Gambar 5.

Masalah keterlambatan dapat dibagi menjadi 2 masalah. Masalah yang pertama adalah masalah penjadwalan dan masalah yang kedua adalah masalah dalam proses *stamping* itu sendiri. Masalah penjadwalan yang dimaksud untuk produk CP8211 adalah kesesuaian tanggal yang dijadwalkan pada proses awal (*stamping roll*) dengan proses akhir (*stamping up-down*). masalah keterlambatan dapat dibagi menjadi 2 masalah. Masalah yang pertama adalah masalah penjadwalan dan masalah yang kedua adalah masalah dalam proses *stamping* itu sendiri.

Gambar 5. 5 whys analysis keterlambatan produk CP8211

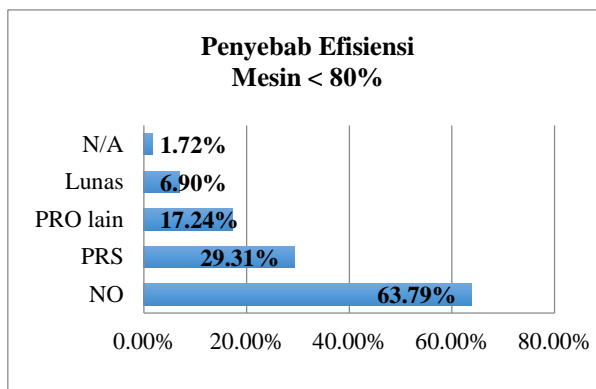
Gambar 6. Penyebab efisiensi mesin yang kurang dari 80% di *stamping up-down*

Penyebab terbesar adalah masalah ‘NO’, yaitu dengan persentase sebesar 63.79% dari 58 data yang efisiensinya kurang dari 80%. Penyebab terbesar kedua adalah masalah di tengah proses atau ‘PRS’, yaitu dengan persentase sebesar 29.31%. Kedua masalah terbesar (‘NO’ dan ‘PRS’) ini kemudian akan dibandingkan rata-rata waktu dan *range* waktu yang hilang. Hasil perbandingan rata-rata dan *range* waktu yang hilang (dalam jam) pada kedua masalah tersebut dapat dilihat pada Tabel 7.

Hasil persentase perhitungan efisiensi mesin menunjukkan bahwa persentase sebesar 60% dari 97 data produk jadi, efisiensinya kurang dari 80%. Efisiensi kurang dari 80% menunjukkan bahwa terdapat masalah selama proses pengerjaan di *stamping up-down* pada setiap tanggal dan *shift*. Hasil pengolahan data menunjukkan bahwa terdapat 5 jenis penyebab efisiensi mesin *stamping up-down* kurang dari 80%. Hasil penyebab efisiensi mesin kurang dari 80% digambarkan dengan *bar chart* pada Gambar 6.

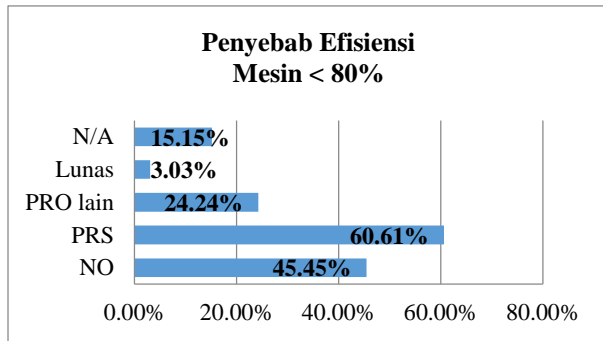
Gambar 7. Penyebab efisiensi mesin yang kurang dari 80% di *stamping roll*

Penyebab terbesar adalah karena ‘PRS’, yaitu sebesar 60.61% dari 33 data yang efisiensinya kurang dari 80%. Penyebab terbesar kedua adalah karena ‘NO’, yaitu sebesar 45.45%. Hasil perbandingan rata-rata dan *range* waktu (dalam jam) yang hilang untuk masalah ‘NO’ dan ‘PRS’ pada proses *stamping roll* dapat dilihat pada Tabel 8.

Tabel 7 menunjukkan bahwa penyebab masalah ‘NO’ memiliki rata-rata dan *range* waktu terbesar yang hilang. Penyebab masalah ‘NO’ pada proses *stamping up-down* akan diidentifikasi lebih dalam. Hasil dari Gambar 4.10 menunjukkan bahwa persentase sebesar 60% dari 55 data produk jadi, efisiensinya kurang dari 80%. Persentase 60% tersebut menunjukkan bahwa sebagian besar data kapasitas atau efisiensi di *stamping roll* bermasalah. Hasil penyebab efisiensi mesin kurang dari 80% digambarkan dengan *bar chart* pada Gambar 7.

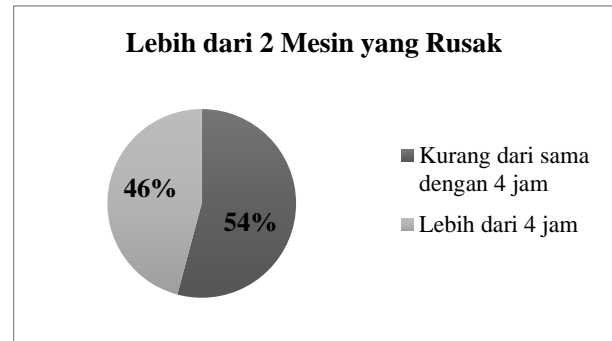
Gambar 8. Persentase *loss hour* lebih dari 2 mesin yang rusak

Persentase 54% menunjukkan bahwa sebagian besar teknisi memenuhi standar waktu perbaikan mesin *stamping*. Persentase 46% berarti *loss hour* yang besar dapat diakibatkan karena teknisi tidak memperbaiki mesin *stamping* KKS17 terlebih dahulu. Pernyataan tersebut perlu dibuktikan dengan membandingkan persentase *loss hour* jumlah mesin rusak yang kurang dari sama dengan 2 mesin. Hasil persentase *loss hour* untuk mesin rusak yang terjadi kurang dari sama dengan 2 mesin dapat dilihat pada Gambar 9.

Standar waktu teknisi untuk memperbaiki mesin yang rusak adalah 4 jam. *Loss hour* antara mesin rusak yang terjadi lebih dari 2 mesin akan dibandingkan dengan mesin rusak yang terjadi kurang dari sama dengan 2 mesin. Hasil persentase *loss hour* untuk mesin rusak yang terjadi lebih dari 2 mesin dapat dilihat pada Gambar 8.

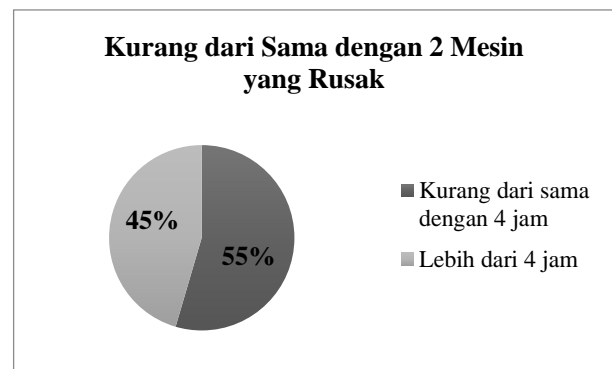
Gambar 9. Persentase *loss hour* kurang dari sama dengan 2 mesin yang rusak

Persentase 55% menunjukkan bahwa sebagian besar teknisi memenuhi standar waktu perbaikan mesin *stamping*. Persentase 45% berarti bahwa perbaikan oleh teknisi yang lama yang dapat disebabkan karena keahlian atau peralatan yang digunakan oleh teknisi.
