MENINGKATKAN KINERJA POS POLISHING DENGAN MENGURANGI DEFECT DAN REDO DI AUTO 2000 BODY AND PAINT KENJERAN SURABAYA

Andre Suyono¹⁾, Joni Dewanto²⁾

Program Studi Teknik Mesin Universitas Kristen Petra ^{1,2)}
Jl. Siwalankerto 121-131, Surabaya 60236. Indonesia ^{1,2)}
Phone: 0062-31-8439040, Fax: 0062-31-8417658^{1,2)}
E-mail : m24412049@john.petra.id¹⁾, jdewanto@petra.ac.id²⁾

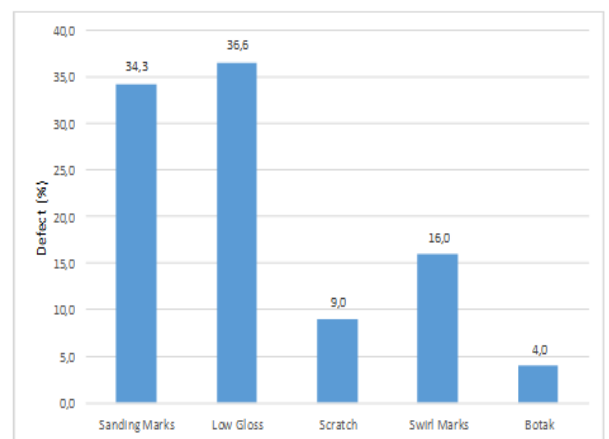
Gambar 1. Persentase jenis defect pada pos Poles

Dari data yang diperoleh tersebut maka Pos IV atau Pos Polishing tidak memenuhi target perusahaan dikarenakan rata – rata *defect* 12,4% (target <5%) dan Rata – rata *Redo* 26% (target <10%). Kemudian dilakukan *breakdown* dari jenis – jenis *Defect* yang terjadi pada Pos Polishing yang dapat dilihat pada Gambar 1.

Berdasarkan data Januari – April 2016 pada 5 pos pengerjaan yaitu Perbaikan Bodi, Persiapan Permukaan, Pengecatan, Poles, dan Pemasangan Kembali maka diperoleh data *Defect* dan *Redo* yang dapat dilihat pada Gambar 1 dan Gambar 2.

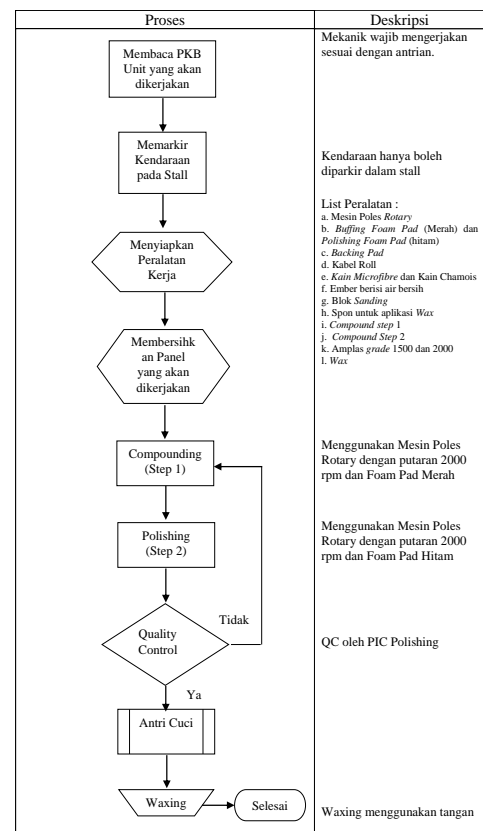
Tabel 2. *Standard Operating Procedure* Mekanik

Terjadi kekosongan SOP pada Pos Poles yang menyebabkan mekanik melakukan pemolesan hanya berdasarkan pengalaman terdahulu. SOP yang dibuat disajikan dalam bentuk poster agar lebih mudah dilihat dan dipahami. SOP dapat dilihat pada Tabel 2.

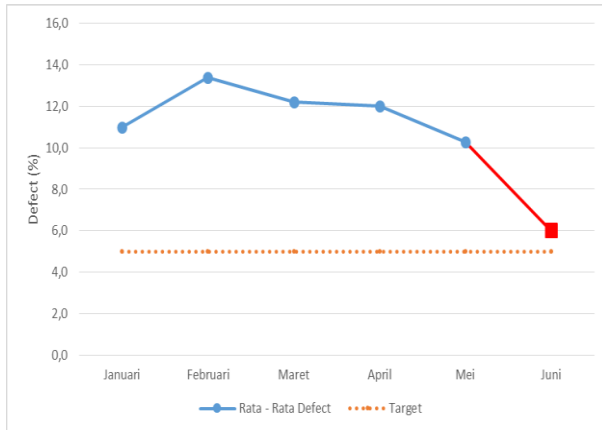
Gambar 3. Rata – rata *Defect* menurut bulan

Data hasil implementasi dari 16 Mei 2016 – 25 Juni 2016 menunjukkan angka 7,0% (73 panel *defect* dari 1039 panel total) yang berarti terjadi penurunan dibandingkan sebelum perbaikan (Januari 2016 – Mei 2016) yang berada >10%.

Perbaikan yang dilakukan berhasil melakukan penurunan *defect* namun belum dapat memenuhi target perusahaan. Apabila dilakukan *break down* dari 73 panel *defect* lebih lanjut maka didapati 46,6% (34 panel) *defect* yang terjadi masih berupa *sanding marks* diikuti *Low Gloss* 20,5% (15 panel), *scratch* 6,8% (5 panel), *Swirl Mark* 22,0% (16 panel) dan botak 5,5% (4 panel). Hal ini dikarenakan terbatasnya alat pembersih *foam pad* yang baru tersedia 1 unit sehingga digunakan secara bergantian oleh mekanik, kurangnya kesadaran mekanik dari dalam diri sendiri untuk membersihkan *foam pad* apabila tidak dilihat atau disuruh dan beberapa mekanik masih terikat kebiasaan lama yang tidak sesuai SOP. Pencahayaan pada stall yang hanya memanfaatkan cahaya natural juga menyulitkan mekanik untuk mendeteksi *defect* terutama *Swirl Mark* dan *Scratch*.

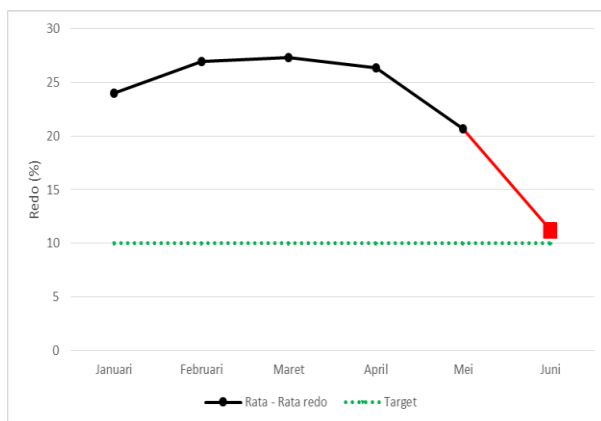
Gambar 4. Rata – Rata *Redo* menurut bulan

Data hasil implementasi menunjukkan angka *Redo* 12,6% (23 unit *redo* dari 182 unit total) yang berarti terjadi penurunan dari data sebelumnya (Januari 2016 – Mei 2016). Penurunan ini terjadi dikarenakan perubahan pola QC (*Quality Control*) dari pos poles sebagaimana tertuang pada SOP. Sebelum dilakukannya implementasi perbaikan, QC Poles unit pengerjaan dilakukan setelah kendaraan telah berpindah pada pos selanjutnya yaitu *Final Inspection*. Namun hal ini belum mencapai target perusahaan dikarenakan masih ada beberapa mekanik yang lupa dan mengikuti kebiasaan lama untuk langsung mengirim unit yang dikerjakan ke *Final Inspection* tanpa menginformasikan kepada PIC untuk dilakukan QC. *Defect* tertentu seperti *scratch* dan *swirl mark* yang terdeteksi setelah unit masuk di stall *Final Inspection* karena pada *Final Inspection* terdapat pencahayaan yang baik sedangkan pada *stall* pengerjaan poles hanya mengandalkan cahaya siang hari secara alami.
