## PEMBUATAN *GUIDELINE* UNTUK *ASSESSMENT* DAN SOLUSI STRUKTUR BETON BERTULANG YANG TERDAMPAK SERANGAN KLORIDA (STUDI LITERATUR)

**ABSTRAK :** Beton merupakan bahan bangunan yang tahan lama. Namun, kondisi lingkungan yang agresif berupa *chemical attack* dapat menyebabkan kerusakan beton bertulang. Salah satu dari *chemical attack* yang membahayakan beton adalah serangan klorida. Dengan kerusakan yang ditimbulkan akibat serangan klorida, dibutuhkan panduan yang dapat memudahkan dilakukannya *assessment*, dan pertimbangan dalam pemilihan proteksi maupun perbaikan terhadap klorida. Penelitian ini dilakukan dengan studi literatur dari berbagai macam standar, dan penelitian sebelumnya yang berisi dampak klorida pada struktur beton bertulang, cara untuk melakukan *assessment*, dan juga berbagai macam proteksi untuk struktur baru dan struktur yang sudah terdampak klorida. Hasil dari penelitian ini menghasilkan *flowchart* sebagai panduan yang dapat dilakukan untuk *assessment* beton yang terdampak klorida dan tabel yang berisi informasi syarat, kelebihan, bahan, dan metode aplikasi yang dapat digunakan untuk pertimbangan memilih proteksi maupun perbaikan pada beton. Tabel *assessment*

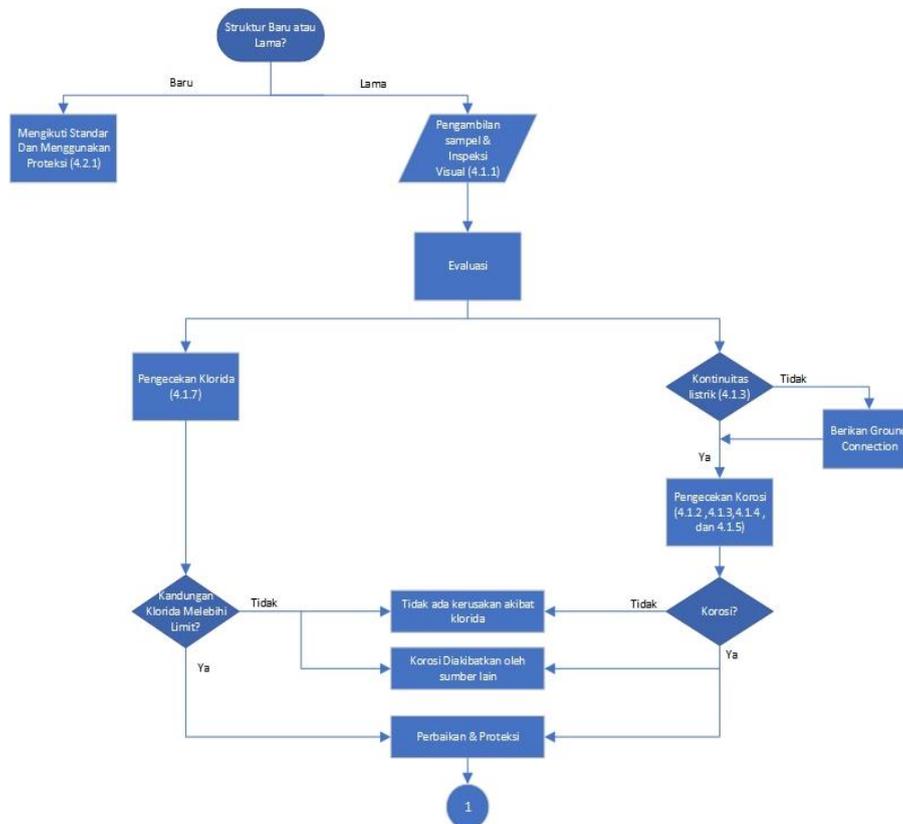
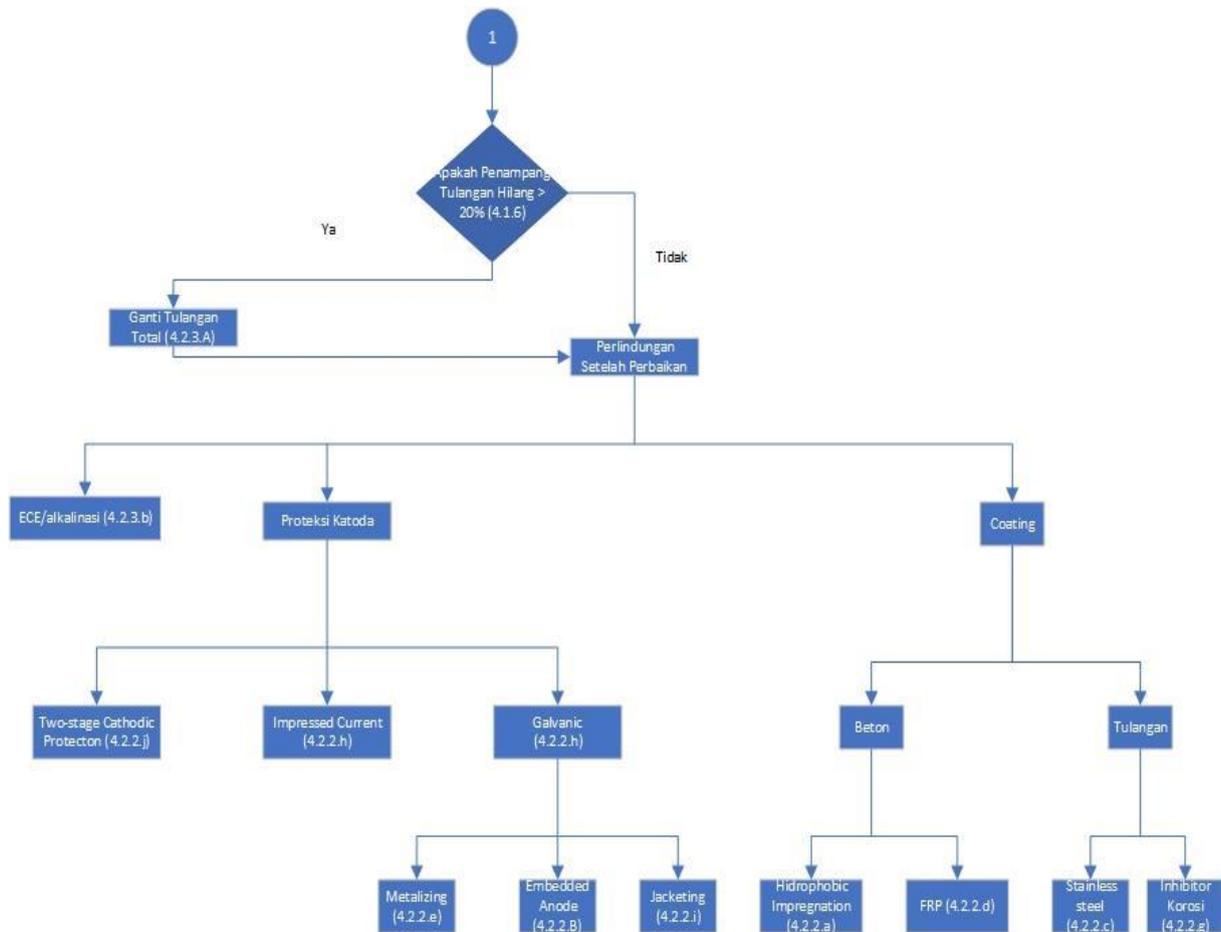
**Gambar 1. Flowchart Assessment**

Dari berbagai macam solusi yang ada, penulis membuat sebuah panduan/*guideline* untuk *assessment* yang disajikan dalam bentuk *flowchart* pada **Gambar 1**, dan tabel untuk perbaikan yang disajikan pada **Tabel 1** dan **Tabel 2**.
